QHAPAQ ÑAM CUSCO

AVANCES DE INVESTIGACIÓN

EL SISTEMA VIAL ANDINO Y LA OCUPACIÓN PREHISPÁNICA EN PASTO GRANDE HUAYOPATA

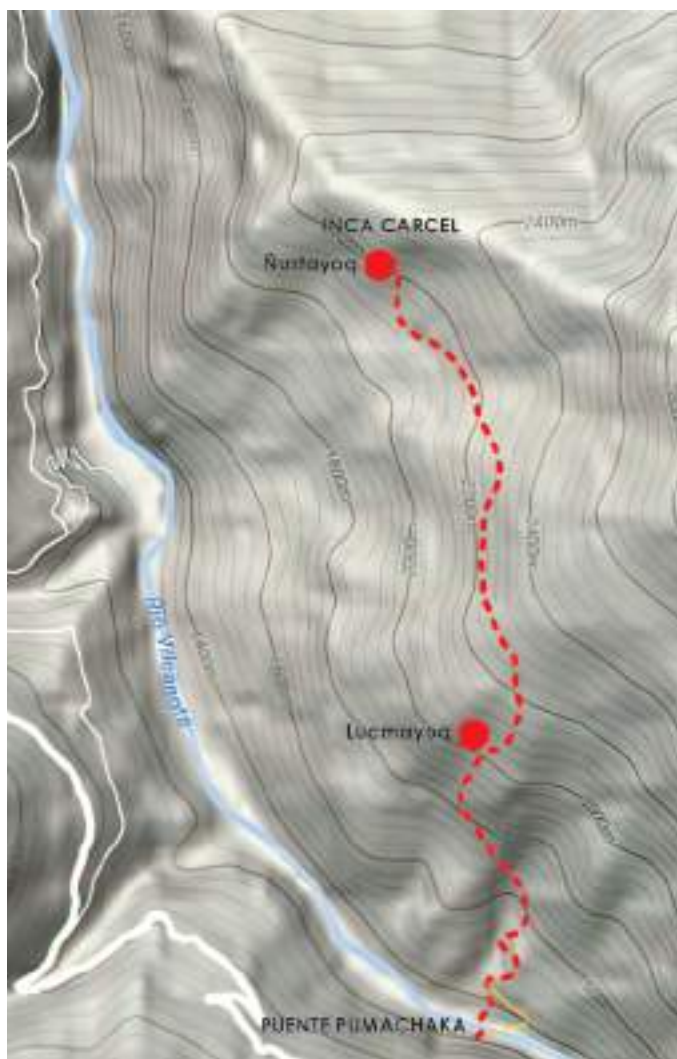
Figura 1. Ubicación de los sectores del camino de Inca Cárcel a Pumachaka.

Sobre la base de esta investigación y del trabajo de campo, se elaboró el mapa de ubicación de la sección que comprende la ruta Inca Cárcel–Pumachaka, la cual alcanza una longitud de 7.12 kilómetros (figura 1).

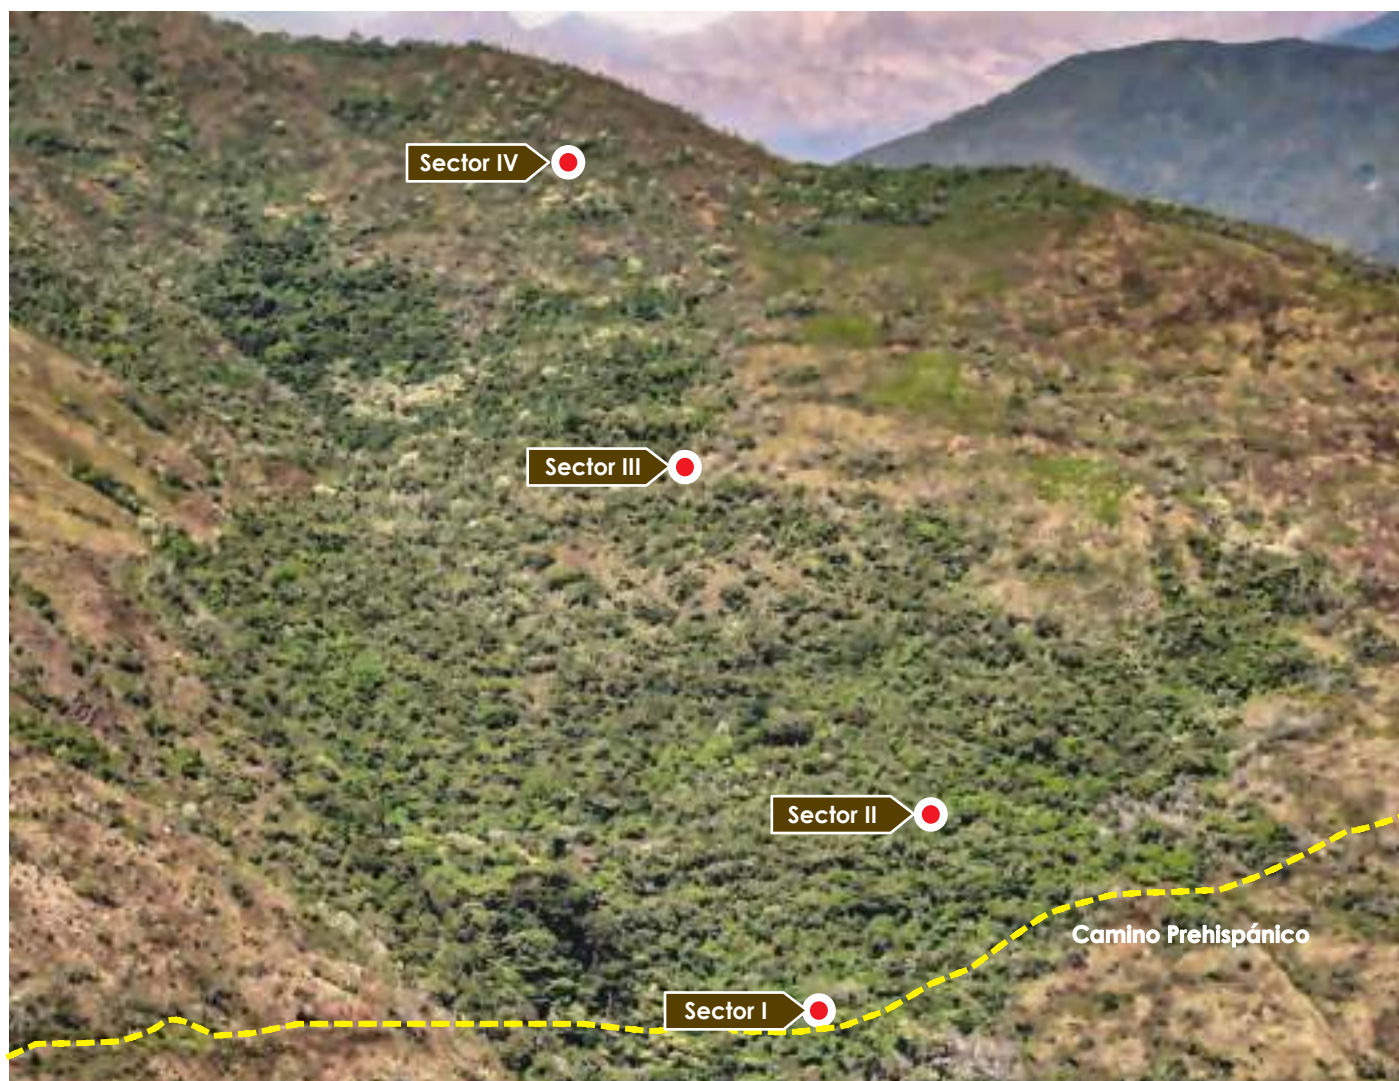
Foto 2. Ubicación de los sectores I, II, III y IV del sitio arqueológico de Pasto Grande, asociados al camino prehispánico

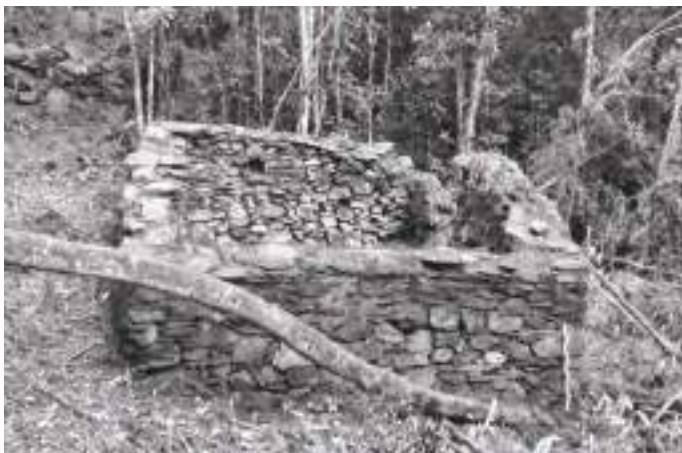
Fotos 4 y 5. Recintos de la parte superior sur del sector I
Pasto Grande

Se han identificado cuatro recintos rectangulares, distribuidos de la siguiente manera: tres de ellos se ubican en el sector superior sur, delimitado por un muro perimétrico. De estos, dos están adosados: el primero mide 30 metros de largo por 12 metros de ancho, y presenta un vano de acceso de 1.35 metros orientado hacia el este; el segundo tiene dimensiones de 8.50 por 5.50 metros, con un vano orientado hacia el oeste. El tercer recinto, situado a 80 metros al este de los anteriores, mide 5.20 metros de largo por 4 metros de ancho, con muros de 0.35 metros de espesor y un vano de 1.20 metros, también orientado al oeste. En el muro posterior de este último se observan dos nichos rectangulares de 0.60 por 0.30 metros, con una profundidad de 0.30 metros, separados entre sí por una distancia de 3 metros.

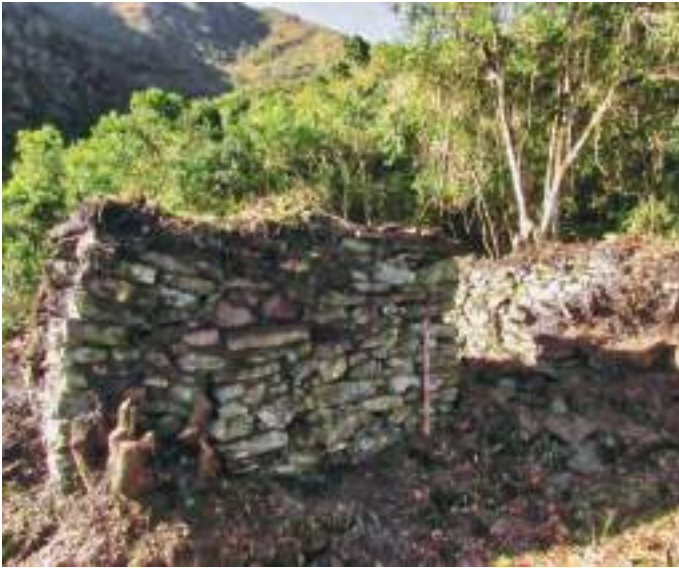
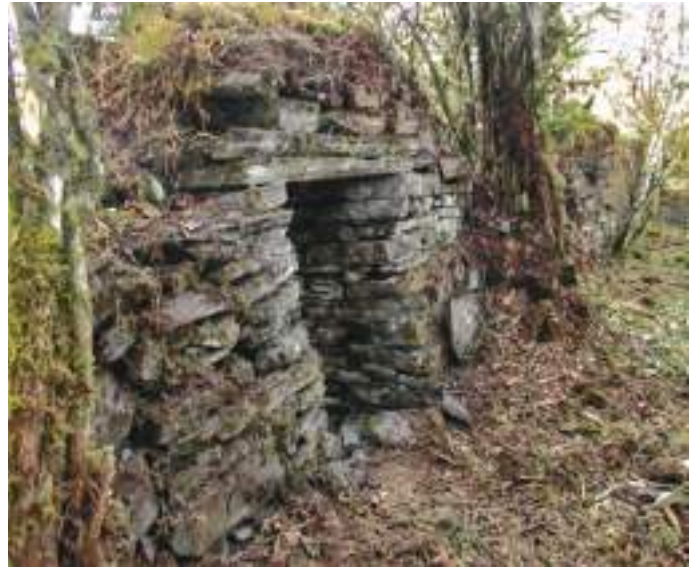
Fotos 5 y 6. Recinto cuadrangular superior e inferior
Pasto Grande – Sector II

Este sector está conformado por dos recintos rectangulares. El primero, en la parte superior, mide 15 metros de longitud por 5 metros de ancho; sus muros presentan un espesor de 0.70 metros y una altura de 1.70 metros. El segundo, en la parte inferior, mide 13 metros de largo por 6 metros de ancho, con muros que alcanzan una altura de 1 metro. Ambos recintos están conectados por una escalinata de 1 metro de ancho, compuesta por cinco peldaños, con una huella de 0.30 metros y una contra-huella de 0.20 metros. Los dos recintos se encuentran sobre una plataforma de 70 metros de longitud y 0.70 metros de espesor, la cual se extiende hacia la parte baja.

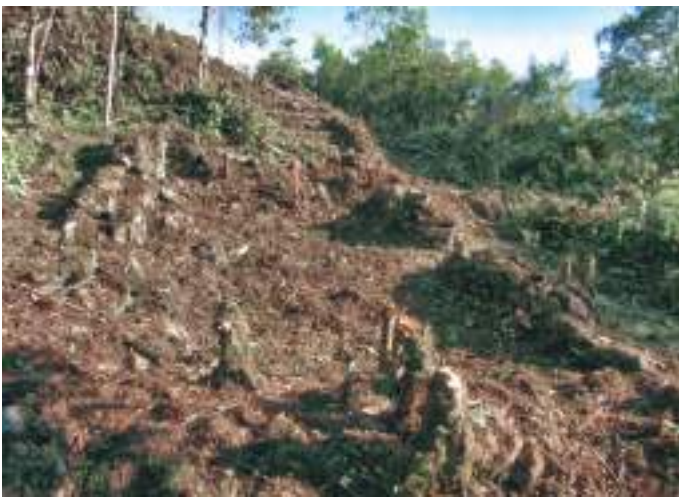
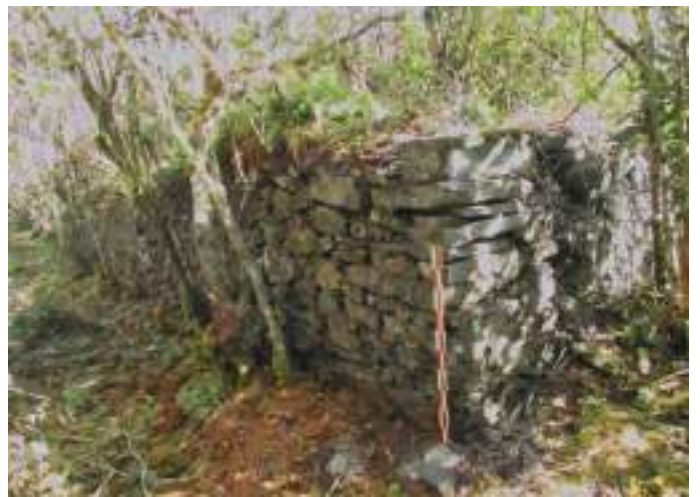
Fotos 7 y 8. Obsérvese vano de acceso y muro perimétrico
del sector III – Pasto Grande

Situado al sureste del sitio arqueológico de Inca Cárcel, a aproximadamente 900 metros de distancia y en la margen izquierda del camino de ascenso hacia la cabecera del cerro Tunqui Mayo, este conjunto arquitectónico se emplaza sobre una pequeña planicie o meseta.

El estado de conservación del conjunto es deficiente. Uno de los dinteles presenta grietas en la parte central, lo cual podría comprometer la estabilidad estructural en el futuro. Asimismo, se han identificado muros recientemente adosados y superpuestos a la edificación original, tanto en su interior como en el exterior, construidos con material lítico extraído del propio sitio. Estas modificaciones indican un uso contemporáneo del espacio como criadero de ganado vacuno.

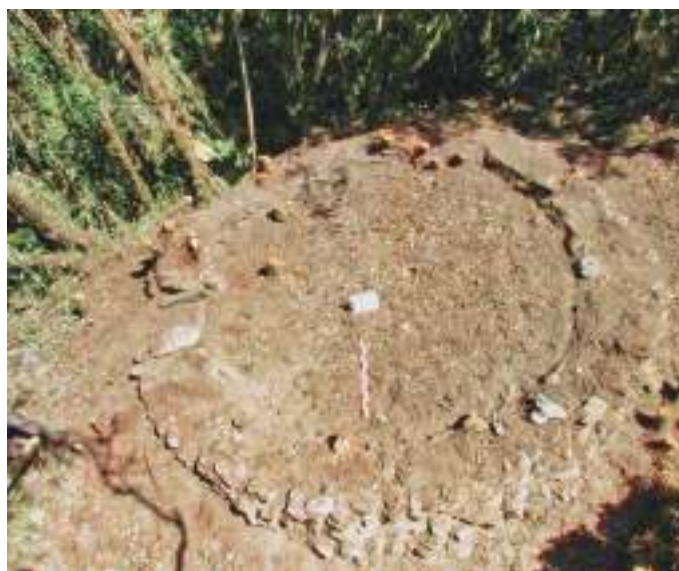
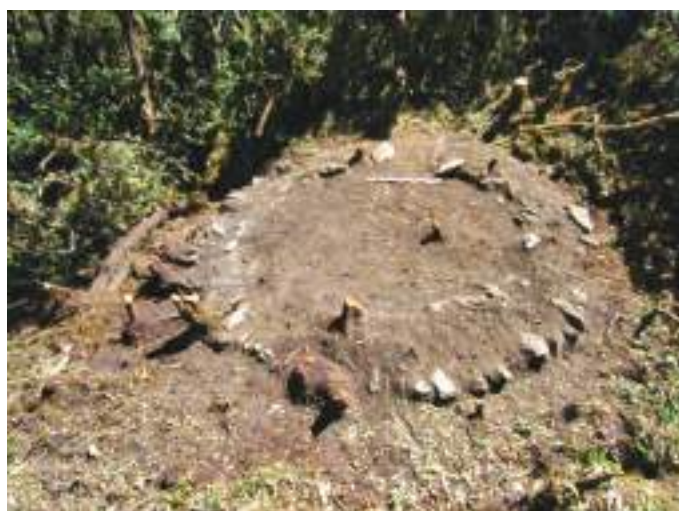
Fotos 9 y 10. Recinto circular I y II – Pasto Grande – Sector IV

El sector IV está compuesto por nueve recintos de planta circular, distribuidos en tres grupos, con distancias que oscilan en aproximadamente 200 y 500 metros. Estos presentan muros con un grosor de 0.60 metros y diámetros que varían entre 3 y 3.40 metros; la altura promedio desde la superficie es de 0.80 metros. La mayoría de los vanos de acceso se orientan hacia el oeste y tienen un ancho que varía entre 0.80 y 1.00 metros. La técnica constructiva empleada corresponde al aparejo *pircado* unido con mortero de barro; el material principal utilizado es la pizarra, con presencia de ripio o *pachillas* en las juntas.

La filiación cultural de este sector corresponde a los periodos del Intermedio Tardío y Horizonte Tardío (preíncas e incas), lo cual se deduce a partir de las características arquitectónicas, los elementos constructivos, la distribución espacial y volumétrica del conjunto (figura 5).

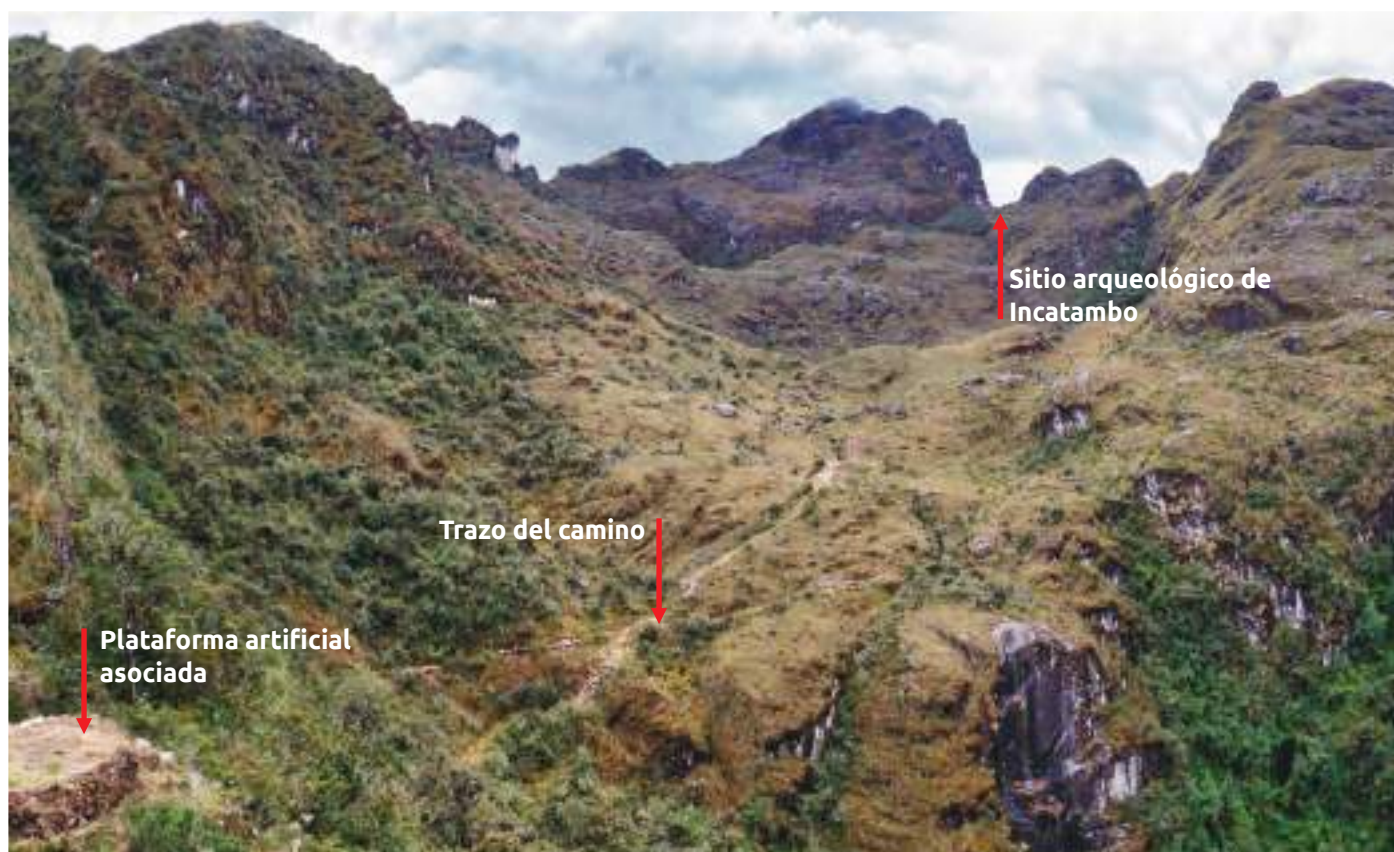
Foto 1. Emplazamiento del camino por las laderas de la montaña de Idmacooya

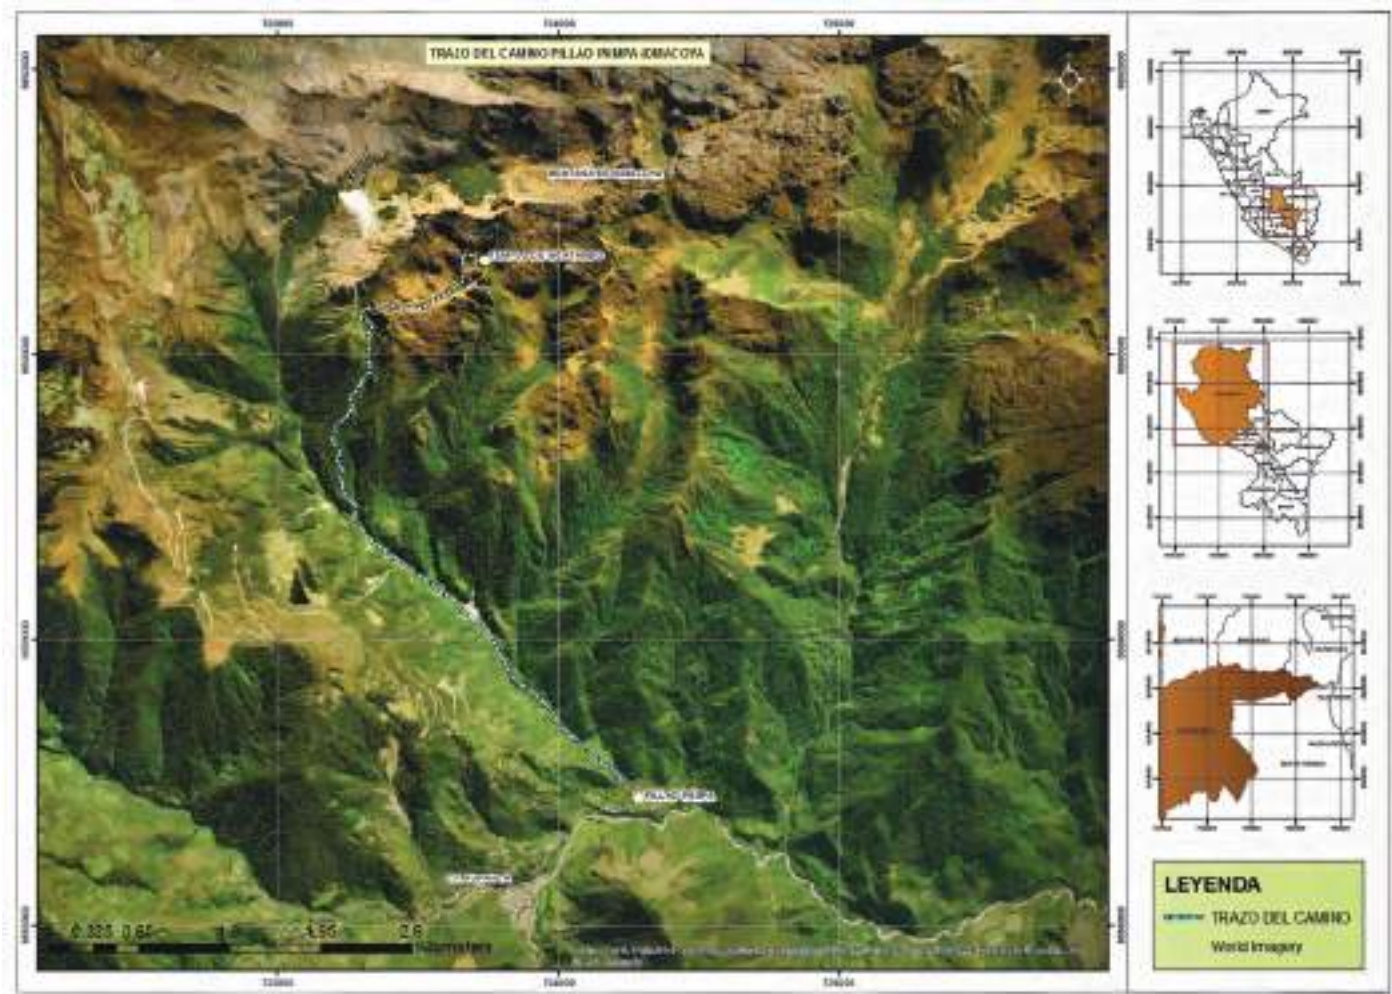
Figura 1. Trazo del camino, tramo Pillao Pampa-Idmacoya

El área registrada se encuentra ubicada en el distrito de Vilcabamba, provincia de La Convención, región Cusco (figura 1). El tramo documentado tiene una longitud aproximada de 5.24 kilómetros y un ancho que varía entre 1.50 y 2.30 metros. Inicia en el sector de Pillaopata, emplazado a lo largo de la quebrada que recorre los sectores de Achirayoq y Ranrapata, y se intersecta en el sector de Pacchayoq con otro camino proveniente de Pampaconas. Finalmente, culmina en el sitio arqueológico de Incatambo, donde se localiza una estructura rectangular aislada que, por sus características arquitectónicas, puede ser identificada como un templo.

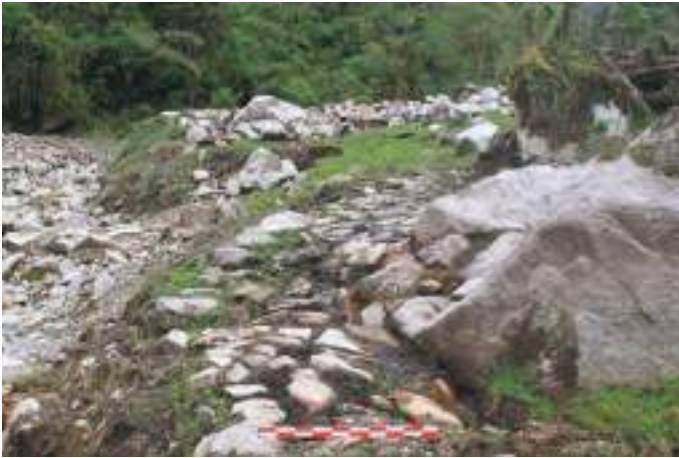
Foto 2. Trazo y emplazamiento del camino empedrado en el sector de Achirayoc.

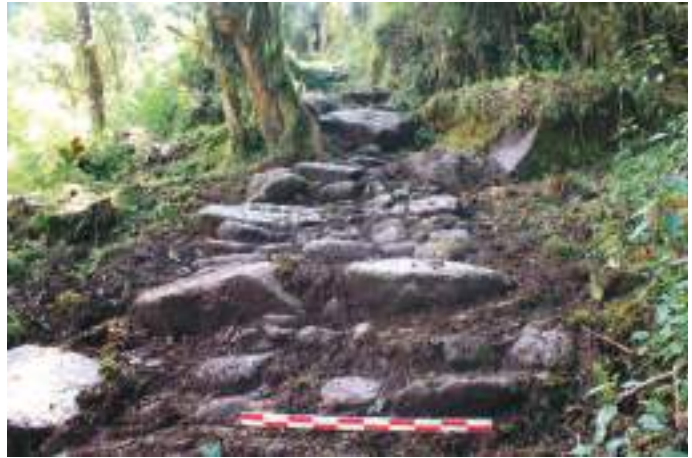
Foto 4. Camino de tipo escalinata con empedrado en regular estado de conservación.

En el sector de Ranrapata, se observa una escalinata, con peldaños de piedra inclinados. Este segmento tiene una longitud de 205 metros y un ancho de 1.50 metros. Las escalinatas presentan un contrapaso promedio de

0.25 metros y pasos que oscilan entre 0.30 y 0.40 metros. Se contabilizan aproximadamente 50 peldaños dispuestos consecutivamente en un terreno con pendiente de entre 25° y 30° . Los bloques de piedra utilizados varían entre 0.30 y 0.60 metros de largo, y generalmente se emplearon entre tres y cuatro por peldaño. La técnica constructiva utilizada es por adición, con piedra de granito desbastada y mortero de barro. El trazo, sinuoso, se emplaza sobre la ladera con orientación noroeste (foto 4).

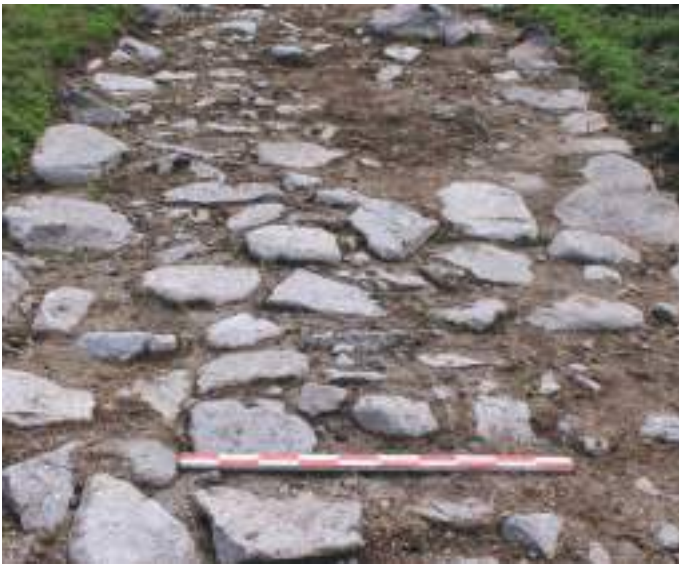
Foto 3. Detalle del camino empedrado en el sector de Achirayoc.

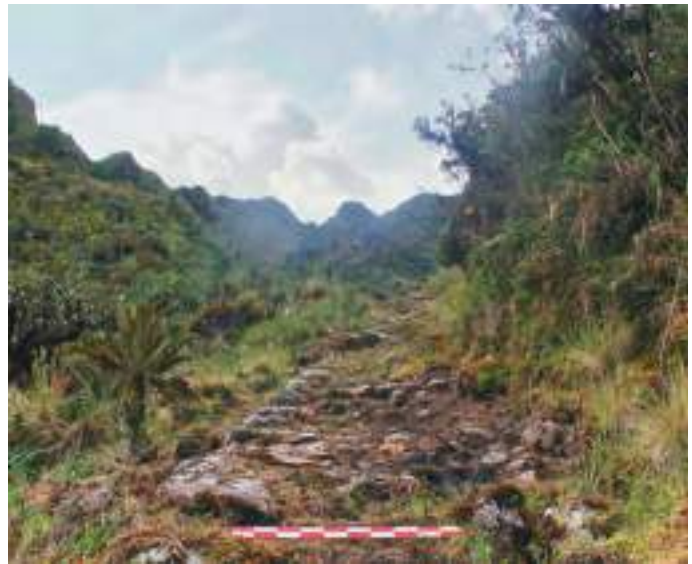
Foto 5. Camino de plataforma con escalinatas y muro de sostenimiento de terraplén, conserva regularmente sus características arquitectónicas.

Posteriormente, se colocaron piedras sobre la plataforma para formar peldaños aislados, con pasos de 0.20 metros y contrapaso promedio de entre 0.60 y 0.80 metros, constituidos por tierra apisonada. El trazo, tanto rectilíneo como sinuoso, se emplaza sobre una ladera. La técnica constructiva combina sustracción y adición, empleando tierra compactada y piedra de granito desbastada. El muro de sostenimiento se ejecutó mediante un aparejo rústico, con superposición de piedras unidas con mortero de barro. La orientación del muro es de sur a norte, y su función principal es la contención del terraplén (foto 5).

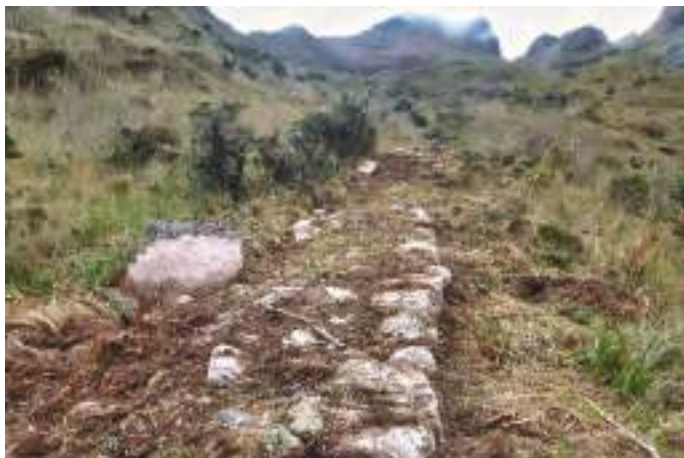
Foto 6. Camino con calzada empedrada, registrado en el sector de Wallaqsayri, en mal estado de conservación.

El camino continúa en el sector de Wallaqsayri, a una altitud de 3697 m s. n. m., donde se conserva un tramo empedrado de calzada, con una longitud de 14.56 metros y un ancho de 1.60 metros, (foto 6). Se emplearon piedras maestras laterales de gran tamaño que conforman los bordes, mientras que el interior fue rellenado con pie-

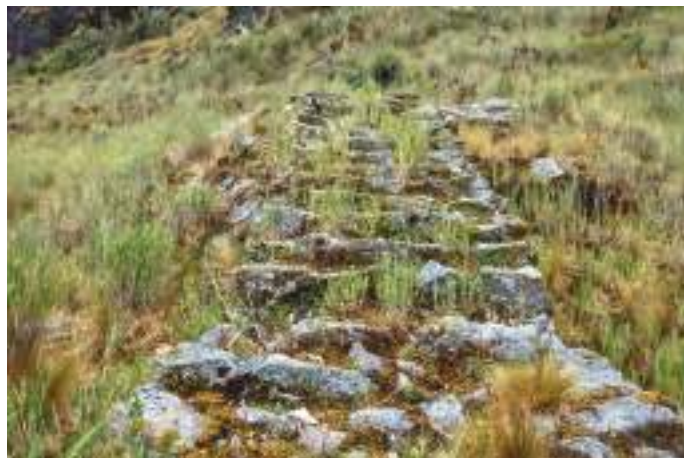
Foto 7. Camino con calzada elevada con escalinatas, nótese el trazo y el emplazamiento, se ubica en el sector de Incatambo.

Finalmente, en el sector de Incatambo (foto 7), el camino se ubica entre los 3352 y 3370 m s. n. m. y presenta una calzada elevada con escalinatas, cuya longitud es de

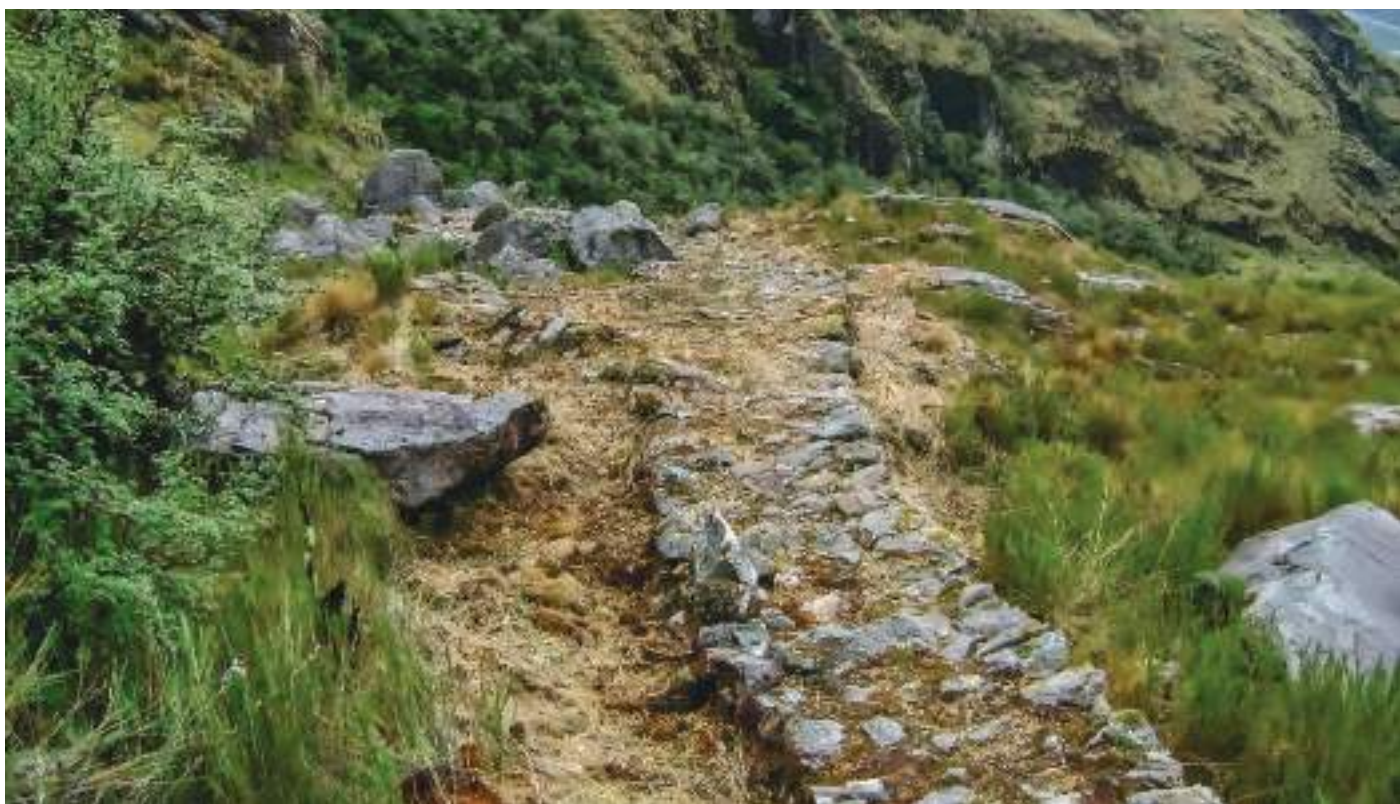
Foto 8. Camino con calzada elevada con escalinatas, nótese el trazo y el emplazamiento, se ubica en el sector de Incatambo.

80 metros y el ancho de 1.60 metros. La técnica constructiva empleada es mixta, por adición de tierra y piedra. Se utilizaron bloques de granito desbastado y tierra compactada, claramente visibles en el revestimiento de la calzada. Las piedras maestras laterales se colocaron primero y, a continuación, se completó el interior con piedras de menor tamaño. Sobre la calzada se superpusieron escalinatas con pasos de 0.30 metros y contrapasos de 0.25 metros. Este segmento se encuentra sobre una ladera y sigue un trazo rectilíneo en dirección oeste, hasta una plataforma con muros de sostenimiento (foto 8).

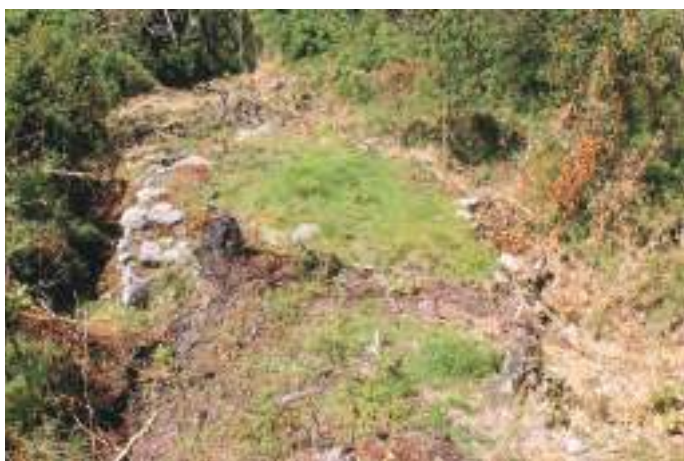
Foto 9. Plataforma de forma ovalada asociada al camino, ubicada en el sector de Ranrapata.

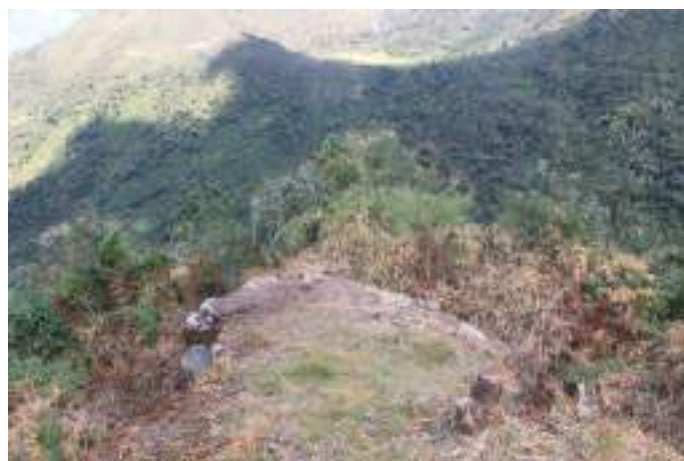
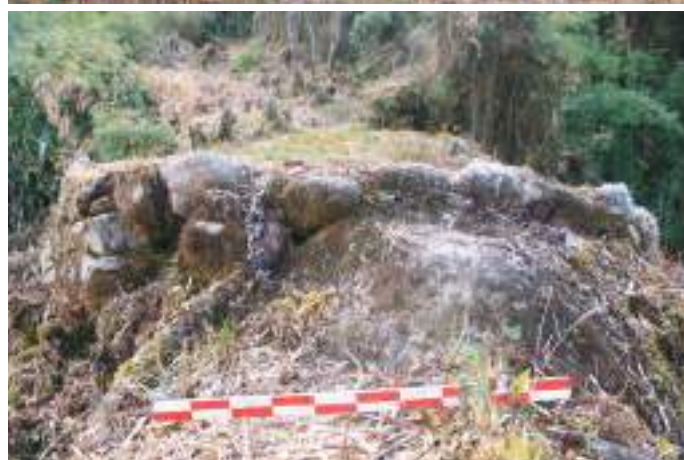
Fotos 10 y 11. Plataforma 02 de forma ovoidal emplazada sobre una ladera asociada al camino.

Otra plataforma de forma ovoide, asociada al camino, se encuentra a una altitud de 3408 m s. n. m. Está constituida por un aterrazamiento artificial edificado sobre un afloramiento rocoso. Los muros empleados para la nivelación del terreno son claramente visibles y presentan dimensiones de 6.70 metros de largo, 5.40 metros de ancho y 1.30 metros de altura, con una inclinación de aproximadamente 10°. Está construida con piedra granito, dispuesta en aparejo rústico, unido con mortero de tierra. En la parte anterior de la plataforma, el camino presenta un trazo curvilíneo, que continúa en ascenso mediante un corte en talud (fotos 10 y 11, figura 3).

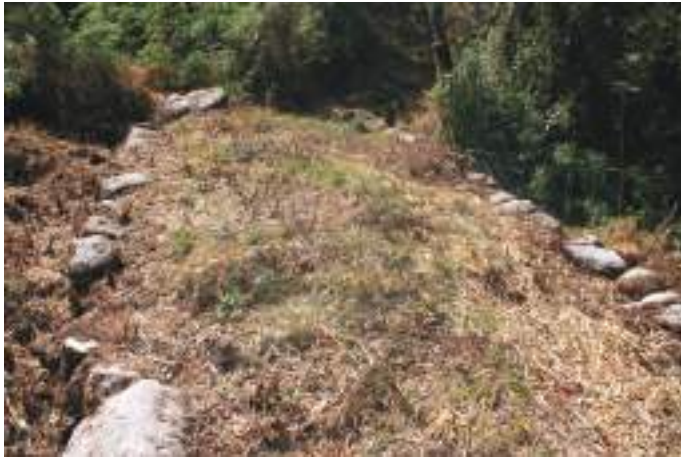
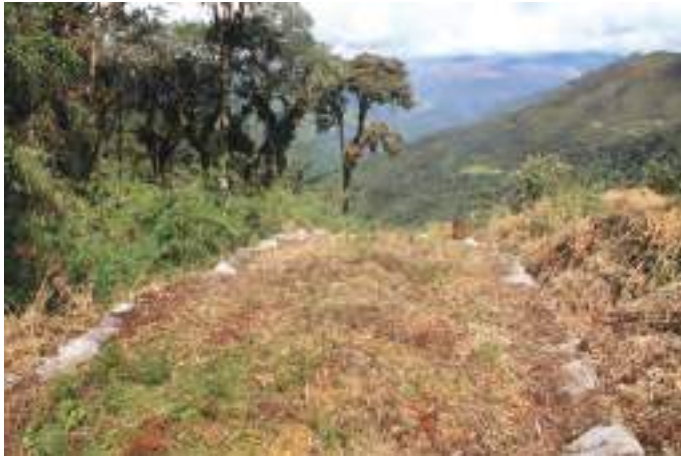
Fotos 12 y 13. Plataforma 03 asociada al camino con dimensiones de 13.60 metros de largo y 4.60 metros de ancho.

El acceso a la plataforma se realiza a través de una escalinata compuesta por seis peldaños, cuyos pasos tienen en promedio 0.20 metros y contrapaso de 0.30 metros. El material utilizado es roca granito de tamaño regular (0.30 x 0.40 metros). El camino atraviesa la plataforma por su parte central y continúa hacia la parte posterior mediante una plataforma de corte en talud (fotos 12 y 13, figura 4).

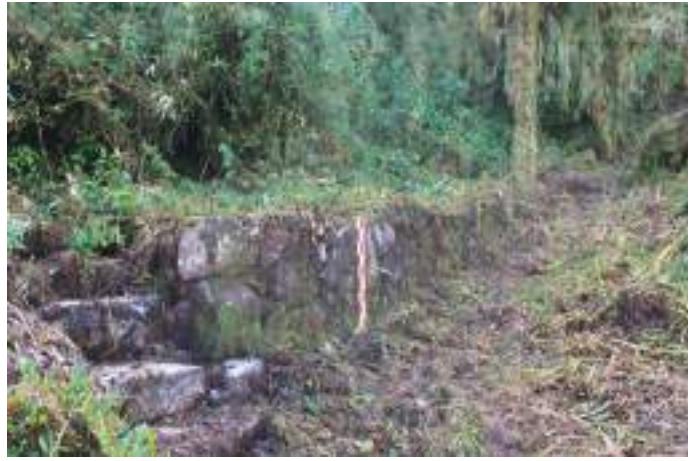
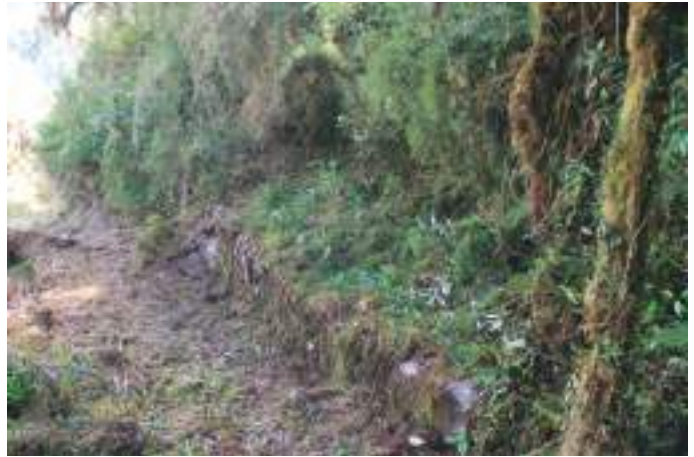
Fotos 14 y 15. Plataforma rectangular construida con roca granito de regular tamaño, se halla en regular estado de conservación.

Se halla a 3428 m s. n. m. y se emplaza sobre una ladera de pendiente ligera. Corresponde a una plataforma artificial de forma rectangular, de la cual solo se conservan los muros en los lados sureste y sur. Sus dimensiones son 6.70 metros de largo, 3 metros de ancho y 1 metro de altura, con una inclinación de cinco grados hacia el interior.

se lograron superponer cinco peldaños. Los muros de la plataforma fueron edificados mediante la técnica de aparejo ensamblado; el material utilizado consiste en rocas granito desbastadas, de tamaño regular, unidas con mortero de barro. El trazo del camino continúa por un costado de la plataforma, ascendiendo en dirección noreste (fotos 14 y 15, figura 5).

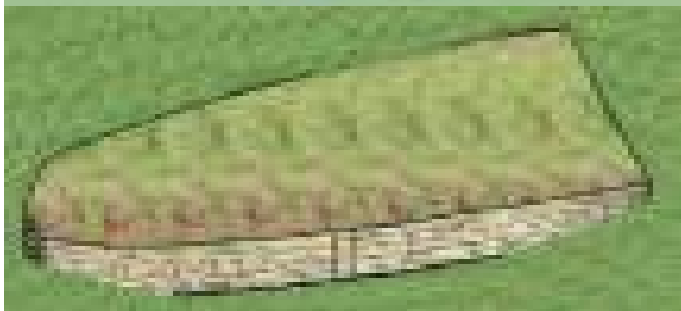
Figura 4. Planta y representación en 3d de la plataforma 03 asociada al camino.

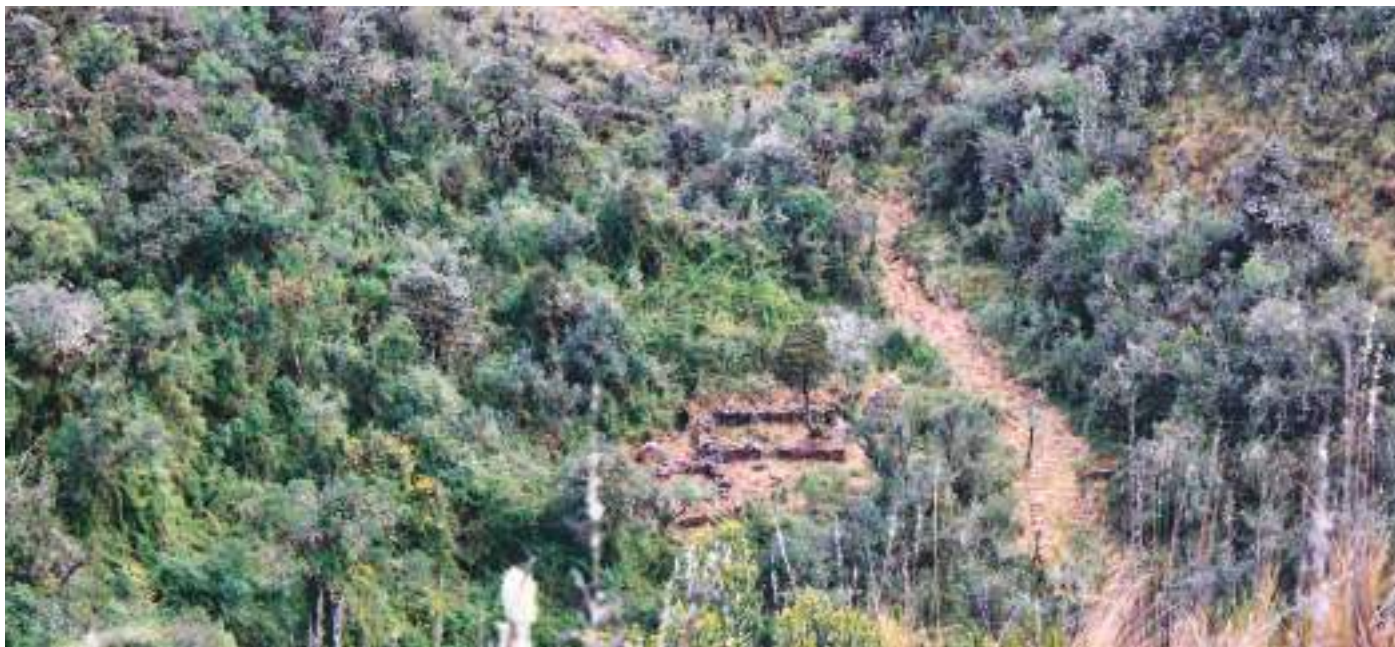
Foto 16. Vista panorámica de las estructuras rectangulares del sector Pacchayoq.

Situado en el sector de Pacchayoq (figura 7), a 3588 m s. n. m. y a 20 metros del camino prehispánico, el conjunto está conformado por dos recintos rectangulares y una fuente de agua, emplazados junto a una quebrada enmarcada por un paso estrecho en el cerro Idmacoya (foto 16).

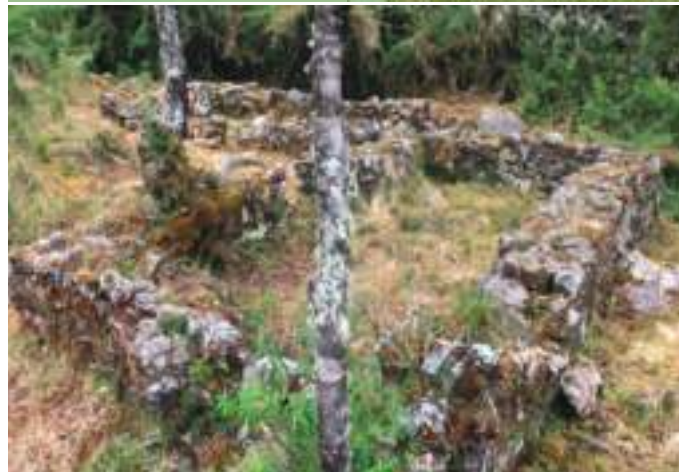
Figura 7. Croquis de planta, grafico 3d y fotografía del sector Pacchayoq.

Asociada a estas estructuras, la fuente de agua mide 3 metros de largo, 2.90 metros de ancho y aproximadamente 1 metro de altura. Se encuentra adosada al paramento este del segundo recinto y fue construida con bloques de roca granítica unidos con mortero de barro. La técnica empleada es el aparejo rústico. Presenta un vano

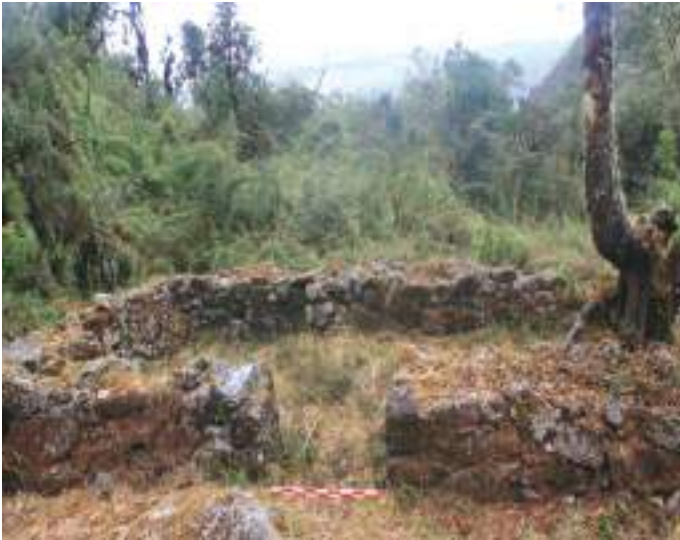
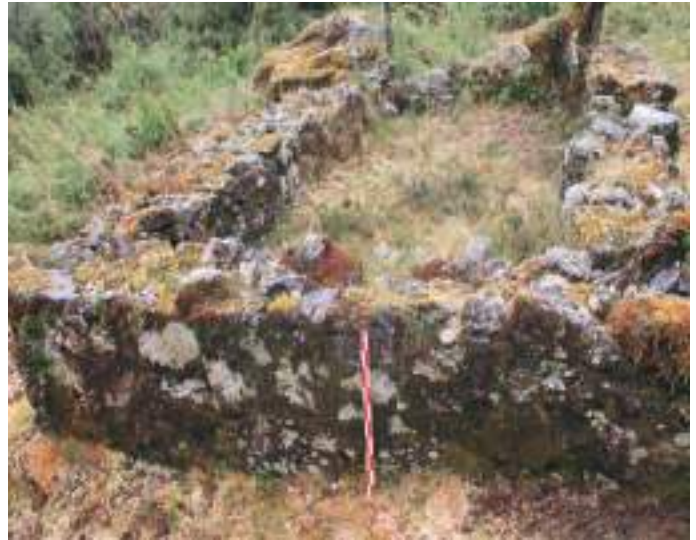
Fotos 17 y 18. Vista del recinto 01, nótese el emplazamiento y los detalles de la morfología.

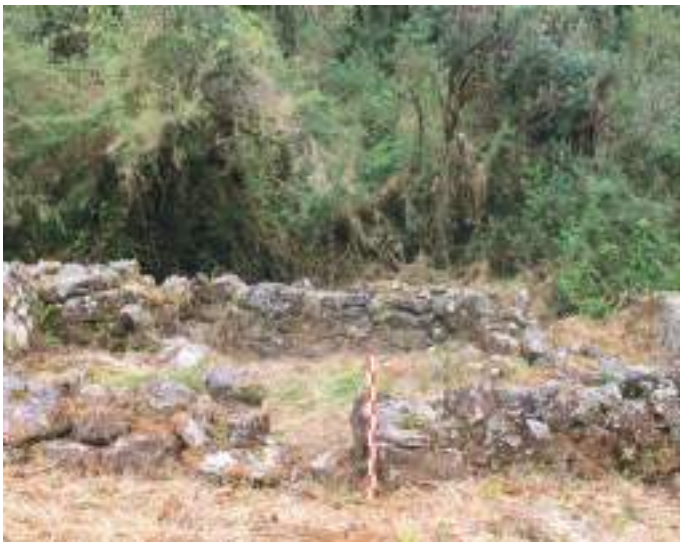
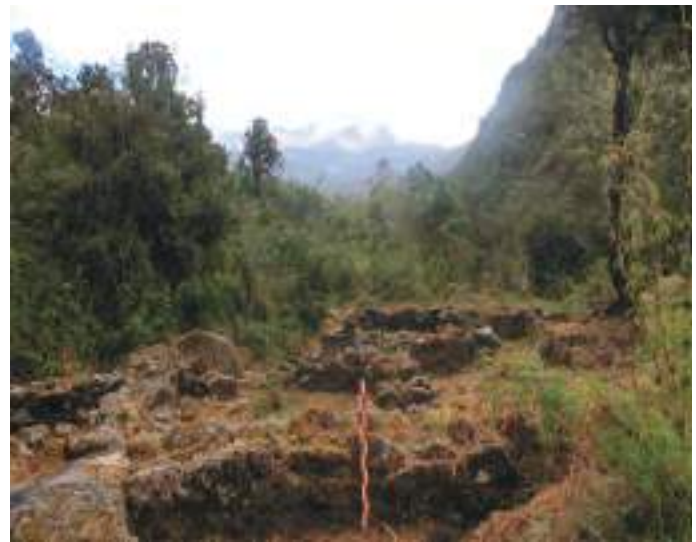
Fotos 19 y 20. Vista del recinto 02, nótese el tipo de paramento empleado con aparejo rustico.

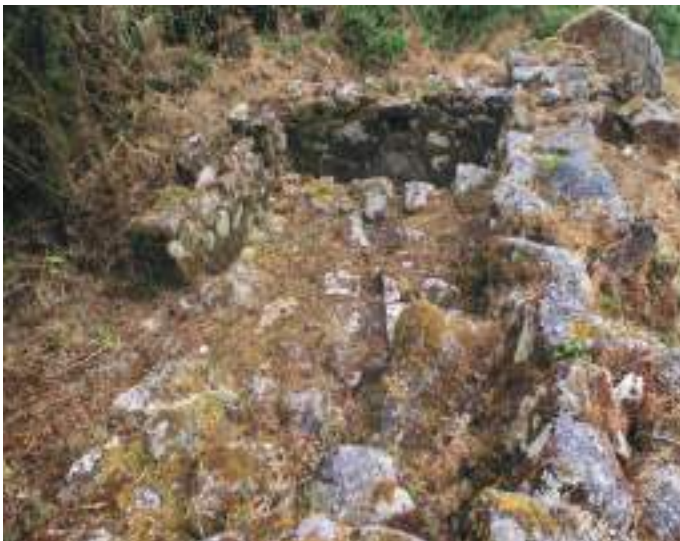
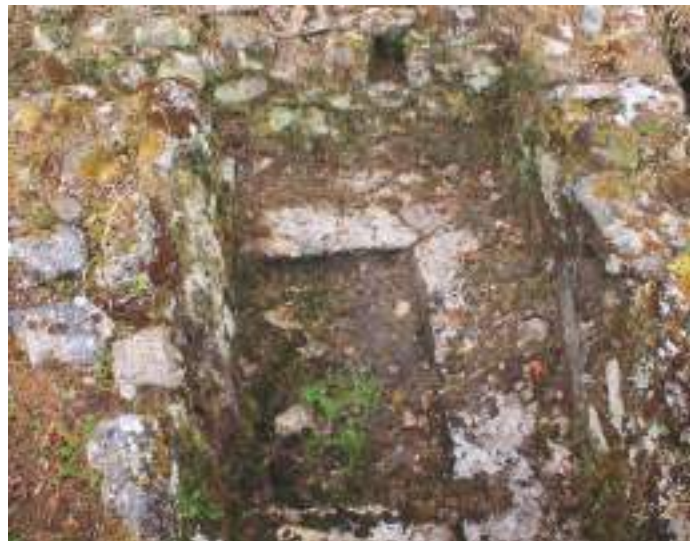
Fotos 21 y 22. Vista general de la fuente y el detalle del interior con pozo y ventanas hacia los lados del paramento.

de acceso escalonado con tres peldaños orientados hacia el noreste. Asimismo, cuenta con dos ventanas ubicadas en los paramentos sur y este. En la base se conserva un piso empedrado con una solera de 1 metro de ancho por 1 metro de largo (fotos 21 y 22).

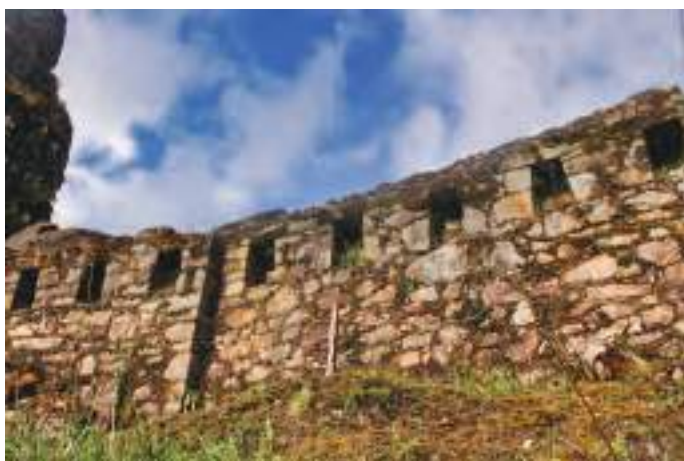
Foto 23. Detalle de las hornacinas ubicadas en una plataforma que forma parte del recinto principal.

El recinto principal evidencia un muro de contención con nueve hornacinas en la parte oeste (foto 23) y un muro medianero de 0.82 metros de ancho, con una ventana trapezoidal que divide el espacio en dos ambientes. Está compuesto por dos plantas:

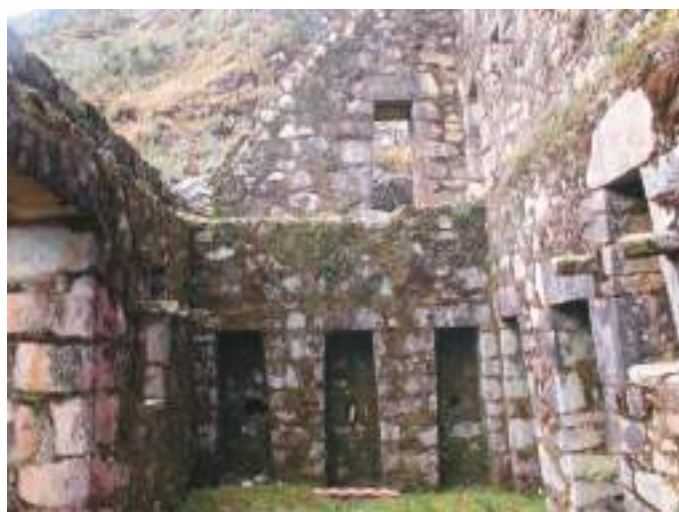
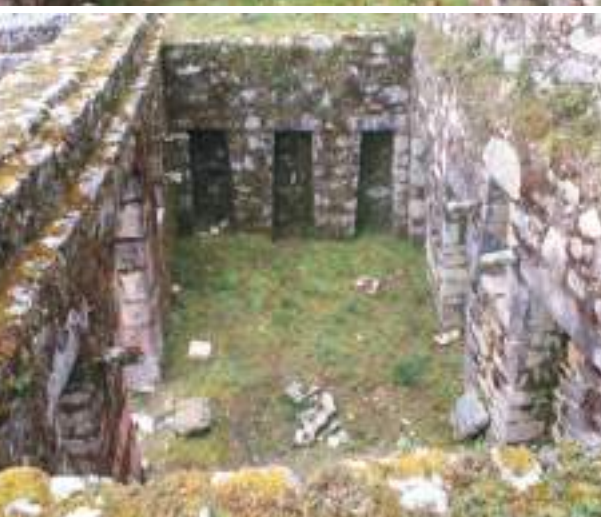
Fotos 24 y 25. Vista general del primer nivel lado oeste y detalle de hornacinas interiores.

También se registran diez vanos ciegos con una medida promedio de 0.90 metros de ancho por 2.45 metros de altura, cada uno con una argolla. En el primer ambiente se ubican seis vanos ciegos: tres en el paramento noroeste y tres en el sureste; en el segundo ambiente se hallan cuatro vanos ciegos, dos en el paramento noroeste y dos en el sureste (fotos 24 y 25).

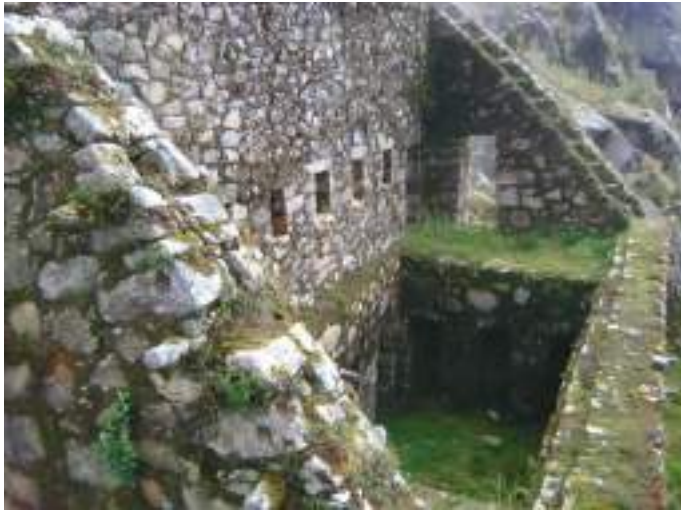
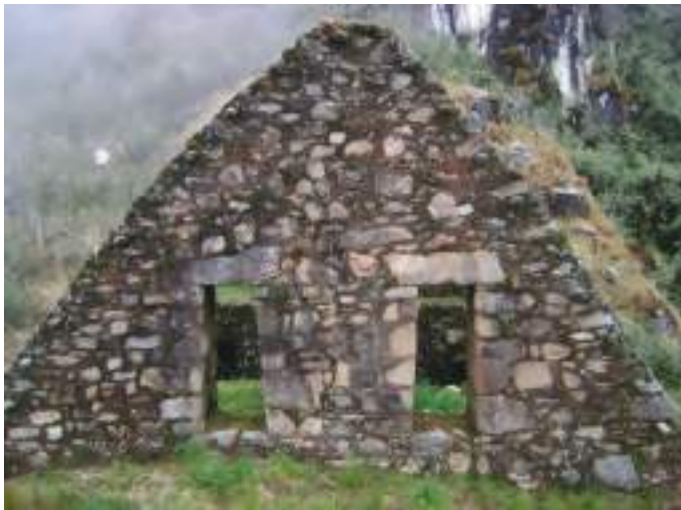
Fotos 26 y 27. Vista general del arranque del segundo nivel y detalle del hastial que forma parte del segundo nivel con ventanas.

En el muro ciego se evidencian otros dos vanos de acceso, de oeste a este, de 2 metros de alto por 0.75 metros de ancho. En promedio, se identifican seis hornacinas en el paramento oeste y cinco en el este (fotos 26 y 27).

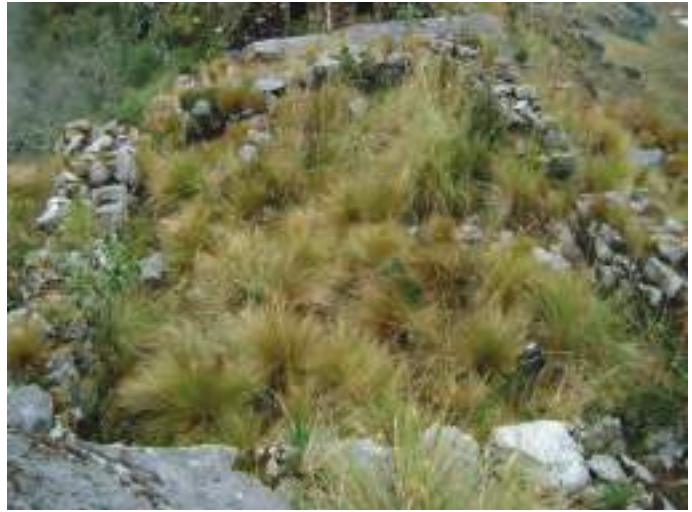
Foto 28. Vista del recinto secundario de planta rectangular, conserva algunas aleras de su paramento.

Asociadas a la estructura principal, se identifican una estructura de planta rectangular y dos estructuras circulares. La estructura rectangular mide 4.50 metros de ancho por 7.64 metros de largo, con una altura de 1.30 metros. Presenta un vano de acceso orientado hacia el oeste. Fue construida de roca granítica unida con mortero de barro mediante la técnica de aparejo rústico (foto 28).

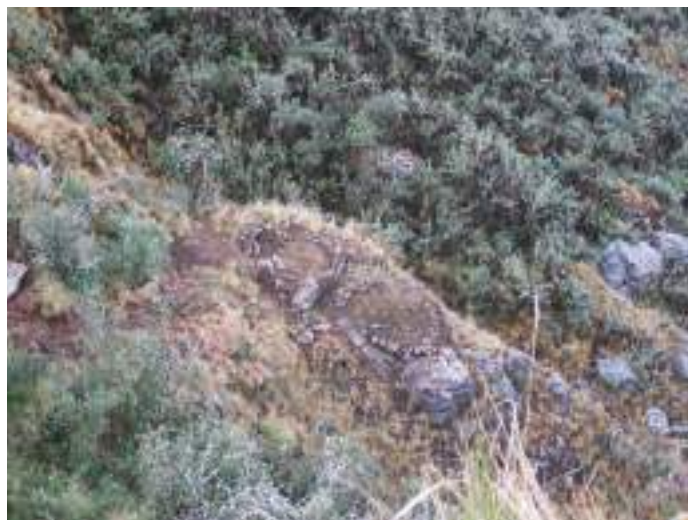
Foto 29. Vista panorámica de las estructuras circulares ubicadas al este del recinto principal.

Respecto a los dos recintos circulares, el primero —actualmente colapsado— tiene un diámetro de 2.50 metros; el segundo, un diámetro de 2.90 metros. Ambos fueron edificados con rocas graníticas de tamaño regular (30 × 25 cm), mediante aparejo rústico y unidos con argamasa de barro. No se evidencian vanos de acceso, debido a su colapso (foto 29).

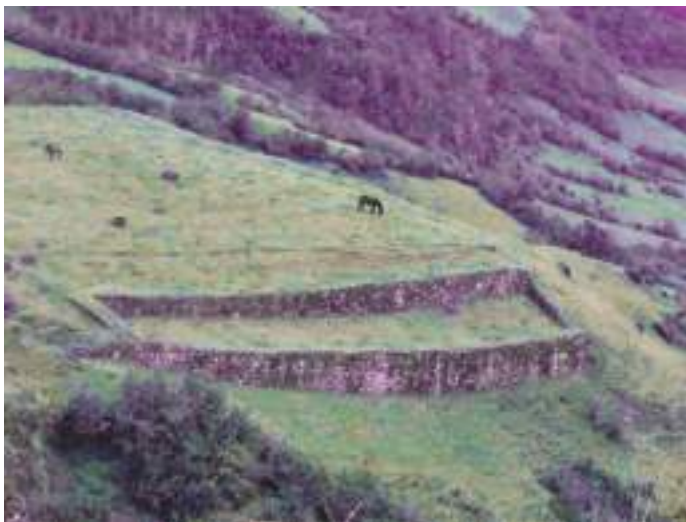
Foto 30. Plataforma artificial (*usnu*) asociado al camino Vitkus-Espíritu pampa sector de Pampaconas. Fuente Juan Canaza Choque/IRA-PQÑ.

permiten una amplia visibilidad del entorno y del camino, lo que refuerza su carácter ceremonial (fotos 30 y 31).
