QHAPAQ ÑAM CUSCO

AVANCES DE INVESTIGACIÓN

EL SISTEMA VIAL ANDINO Y LA OCUPACIÓN PREHISPÁNICA EN PASTO GRANDE HUAYOPATA

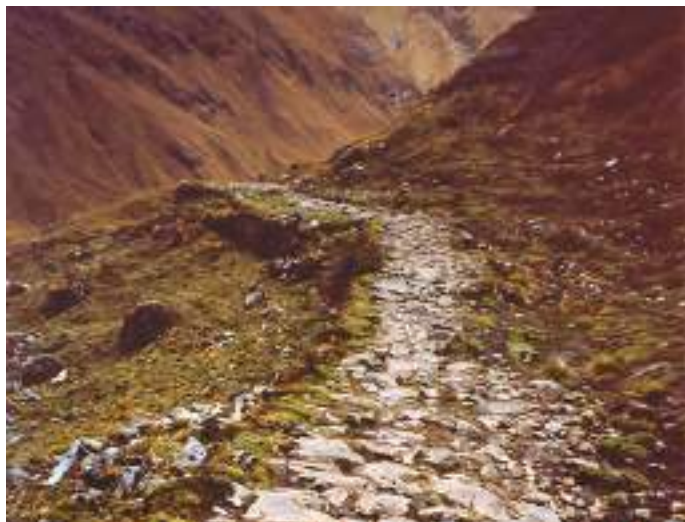
Foto 32. Calzada empedrada en el camino Vitkus-Choquequirao, sección Choquetacarpo-Quelqamachay. Fuente: Juan Canaza Choque/IRA-PQÑ.

Un camino orientado de sur a norte articula la zona monumental de Vitkus, cerca del límite con Apurímac. Parte del Parque Arqueológico de Choquequirao, descende por la quebrada del río Blanco, pasa por Yanama y Kutakoka, y atraviesa la cordillera de Vilcabamba hasta llegar a Vitkus (foto 32). Este subtramo conserva amplias evidencias físicas y sería una de las vías de articulación más relevantes, tanto administrativa como religiosa.

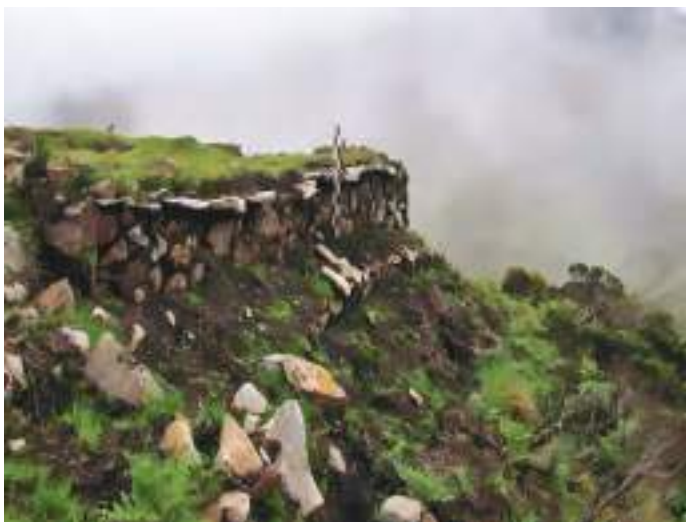
Foto 31. *Usnu* ubicado en el sector de Huarina, camino Vitkus-Valle de San Miguel.

permiten una amplia visibilidad del entorno y del camino, lo que refuerza su carácter ceremonial (fotos 30 y 31).

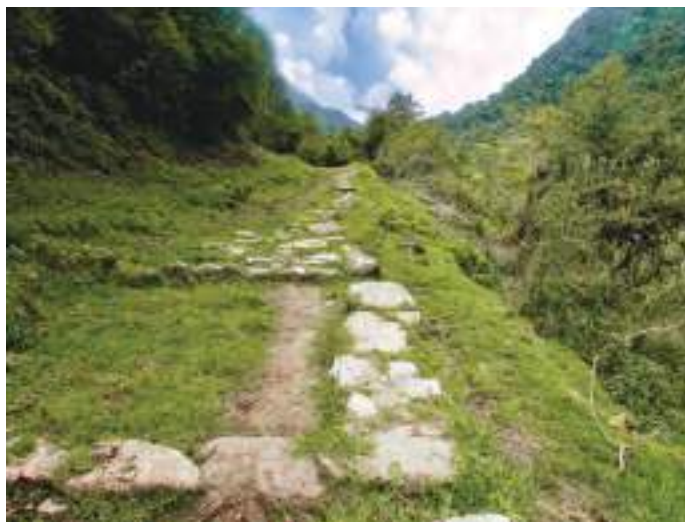
Foto 33. Plataforma corte talud con calzada empedrada en el camino Vitkus-Espititu Pampa, sector de Ututo. Fuente IRA-PQÑ-2015.

nistrativo (foto 33). La segunda, orientada de este a oeste, inicia en Wamanmarka, recorre gran parte de la subcuenca de Amaybamba por la margen derecha del río Lucumayo, atraviesa Chaullay en paralelo al río Vilcabamba y finalmente conecta con Vitkus

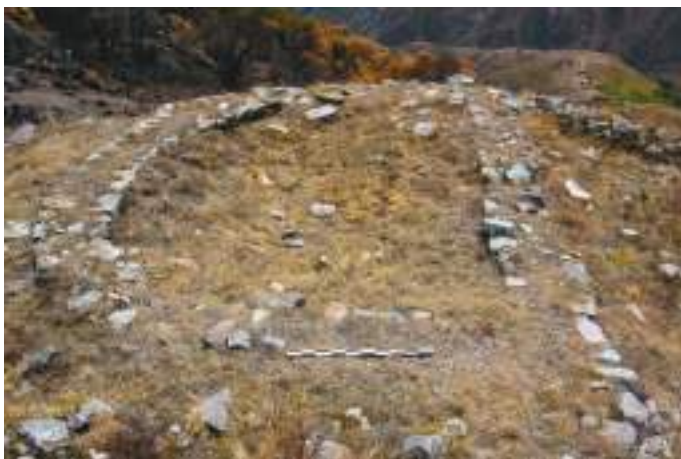
Recinto "D". Este recinto se sitúa en la cima de la montaña, asociado a estructuras rectangulares. Está construido sobre una plataforma artificial, en una zona con espacios abiertos. Presenta una longitud de 6.00 metros y un radio de 4.00 metros; el espesor del muro es de 0.70 metros. Su arquitectura corresponde a una mampostería rústica, elaborada con piedra arenisca unida con mortero de barro. La altura máxima conservada es de 0.50 metros. No se puede identificar el vano de acceso, ya que la estructura se encuentra actualmente a nivel del suelo (foto 2).

Foto 2. Recinto en forma de "D".

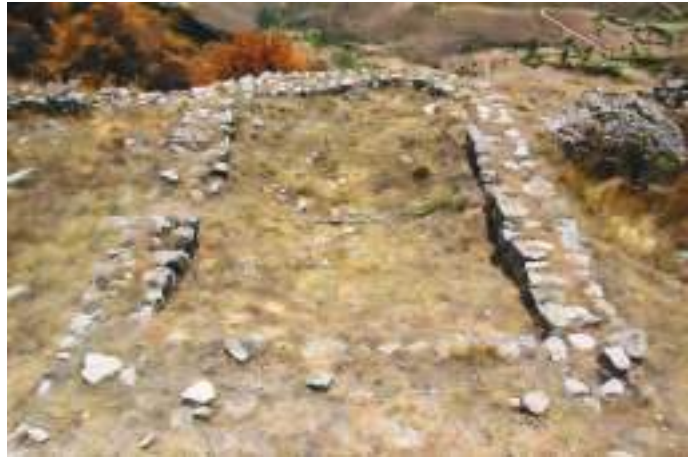
Recinto rectangular. Estas estructuras se encuentran ubicadas sobre la cresta y en los flancos sur y norte de la montaña del mismo nombre. Están dispuestas de manera ordenada, unas junto a otras, siguiendo un patrón arquitectónico evidente. La mayoría han sido construidas sobre plataformas artificiales y están asociadas a fragmentos de cerámica y material lítico. Las dimensiones varían: la mínima es de 4.00 metros de longitud por 2.00 metros de ancho, y la máxima alcanza los 8.00 metros de longitud por 5.00 metros de ancho. La arquitectura es de mampostería rústica, con muros elaborados en piedra arenisca unida con mortero de barro. El espesor del muro es de 0.70 metros y la altura máxima conservada llega a 2.50 metros. Los muros presentan una inclinación hacia el interior de 0.20 metros. La mayoría de los vanos de acceso están orientados hacia el este y tienen un ancho aproximado de 0.80 metros (foto 3).

Foto 3. Recinto de forma rectangular.

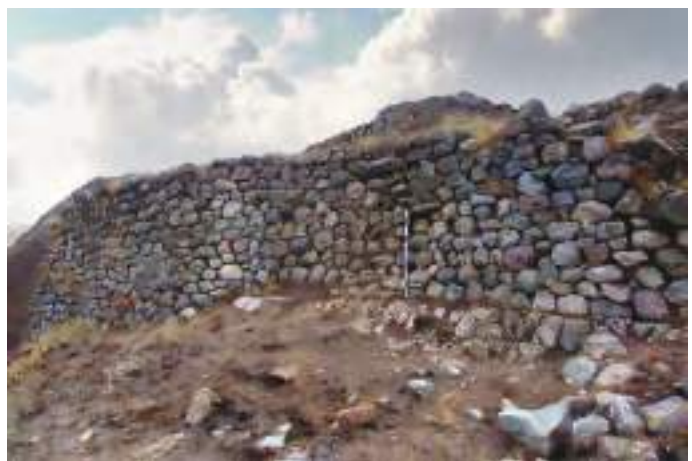
Plataforma artificial. Las plataformas artificiales son estructuras arquitectónicas construidas para nivelar el terreno y permitir la edificación de recintos o la creación de espacios abiertos, posiblemente destinados a actividades públicas. Las dimensiones varían entre 10.00 y 90.00 metros de longitud. Su arquitectura es de mampostería rústica de piedra arenisca unida con mortero de barro. Los muros presentan un espesor de 0.70 metros y una altura máxima conservada de 2.50 metros (foto 4).

Foto 4. Muro construido en plataforma artificial.

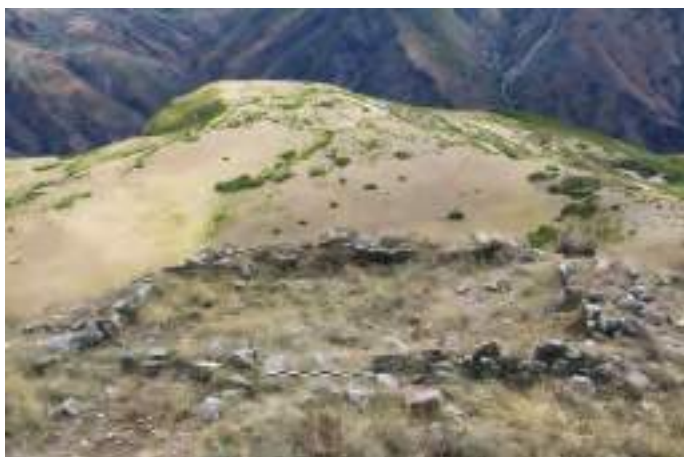
Recinto rectangular. Estas estructuras se encuentran situadas en pequeños espacios planos, agrupadas unas con otras y dispuestas de manera paralela. Han sido construidas sobre plataformas naturales y están asociadas a recintos de planta circular. Las dimensiones oscilan entre una longitud mínima de 4.00 metros por 2.00 metros de ancho y una longitud máxima de 8.00 metros por 5.00 metros de ancho. Los muros presentan un espesor de 0.80 metros y la arquitectura corresponde a una mampostería rústica. El material de construcción es piedra arenisca unida con mortero de barro. La altura máxima conservada alcanza 1.40 metros, y se observa una inclinación hacia el interior de aproximadamente 0.10 metros. Los vanos de acceso, en su mayoría, están orientados hacia el sureste, con un ancho de 1.00 metro (foto 5).

Foto 5. Recinto de forma rectangular.

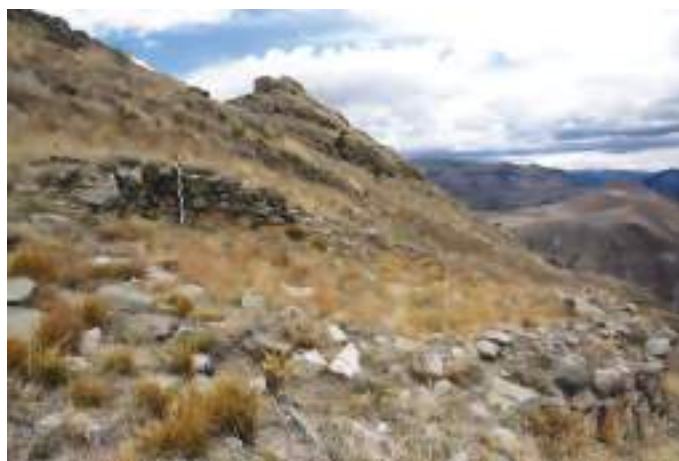
Recinto circular. Estas estructuras se encuentran ubicadas en la periferia de los recintos rectangulares y fueron construidas de manera dispersa, sin un orden definido. Los diámetros oscilan entre un mínimo de 2.00 metros y un máximo de 5.00 metros. La arquitectura corresponde a una mampostería rústica, con muros hechos en piedra arenisca y unidos con mortero de barro. El espesor de los muros es de 0.60 metros y la altura máxima conservada es de 0.80 metros. No se evidencia la presencia de vanos de acceso, ya que la arquitectura se encuentra a nivel del suelo (foto 6).

Foto 6. Recinto de forma circular.

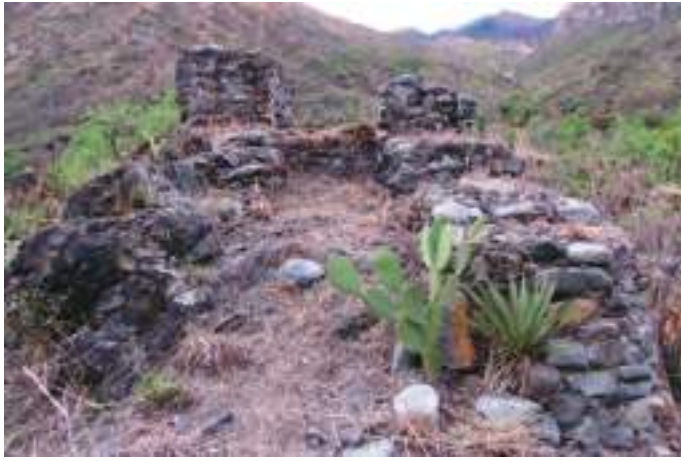
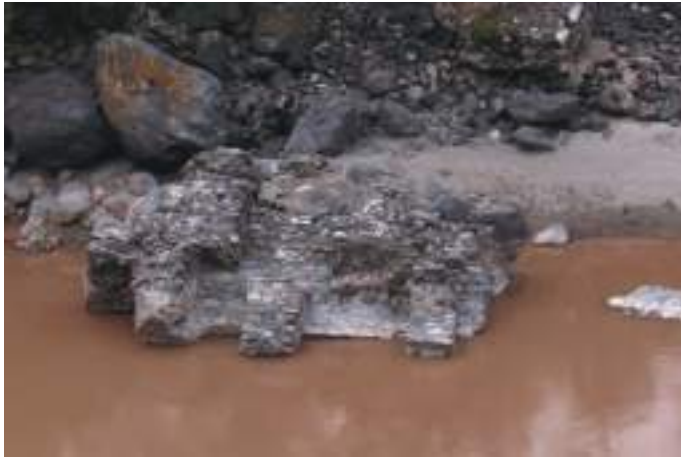
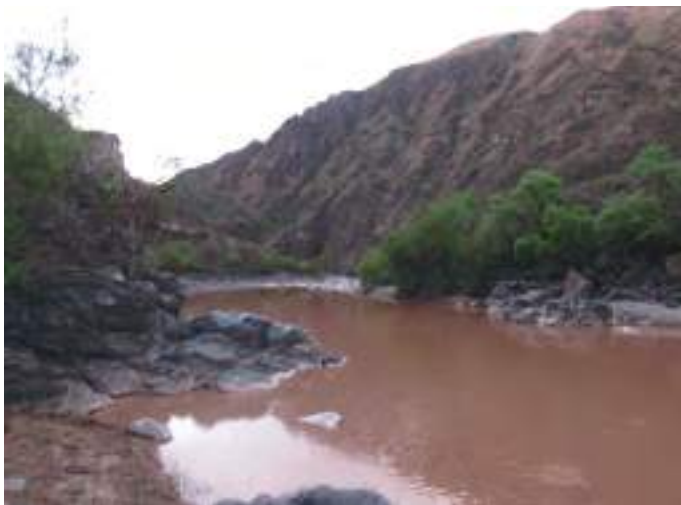
Fotos 12, 13 y 14. Estribos del puente Wakachaka en ambas márgenes del río Apurímac.

de personas, como los ejércitos, la circulación de bestias de carga y caballería comenzó a deteriorarlos rápidamente. Por ello, hacia 1559, el Cabildo del Cusco, consciente de esta situación, solicitó a la autoridad del virrey la construcción de un nuevo puente de cal y canto (Amado 2005: 19) (fotos 12 a 14).

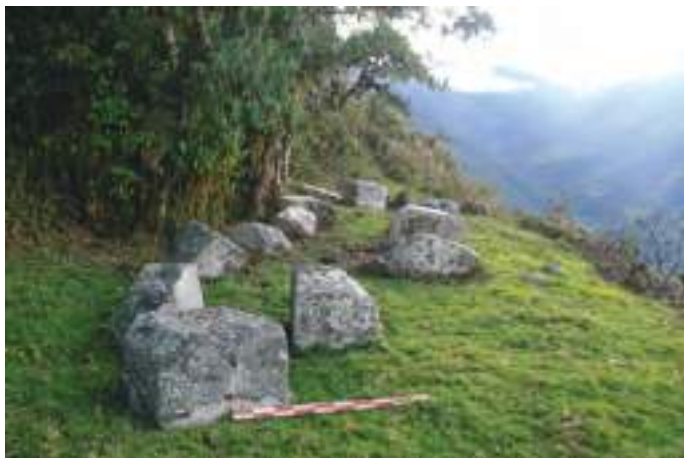
Foto 1. Elementos líticos labrados en la cantera de Inkawarakana.

La existencia de una antigua cantera activa ubicada a 500 metros del sitio, con evidencias visibles de bloques líticos de granito finamente labrados (foto 1), constituye uno de los principales indicadores materiales de que Incawarakana se encontraba efectivamente en proceso de construcción.

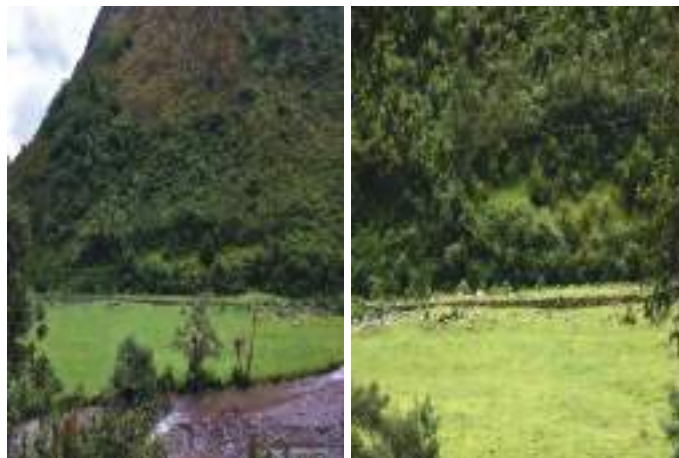
Fotos 2 y 3. Encauzamiento del río Vilcabamba.

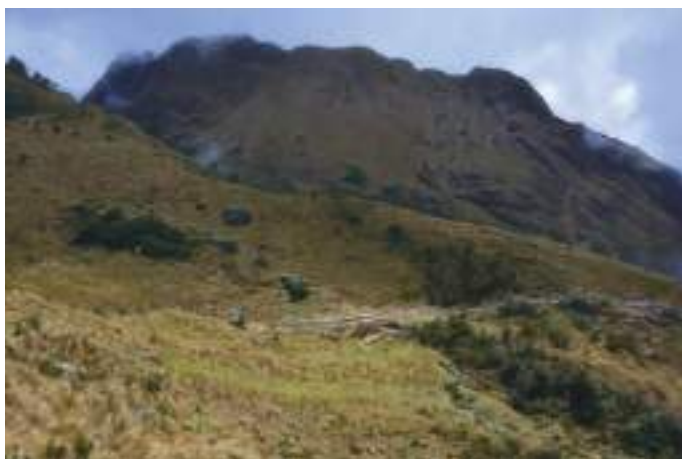
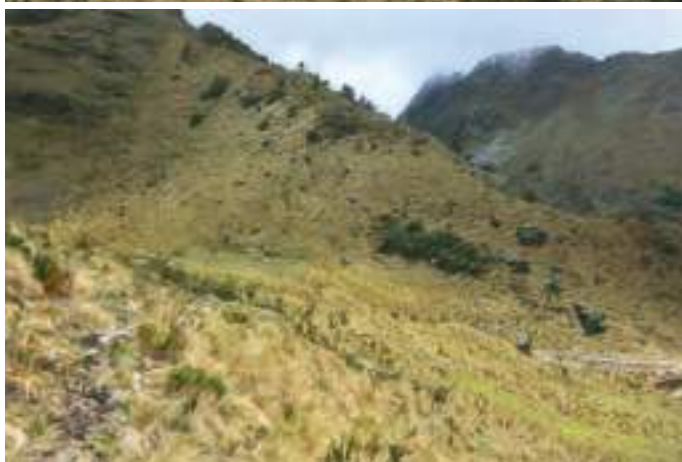
Fotos 4 y 5. Se observa el final del camino formal. Camino en plataforma empedrada con muro de sostenimiento de terraplén, Luychuwaqtana e inicio del sector Warina.

El piso en este tramo presenta una superficie compacta compuesta por grava y tierra arcillosa. No obstante, el área se encuentra actualmente alterada debido a actividades ganaderas y al crecimiento de vegetación gramínea. Estas condiciones han provocado la cobertura del camino con materia orgánica, lo que ha generado su pérdida o eliminación parcial.

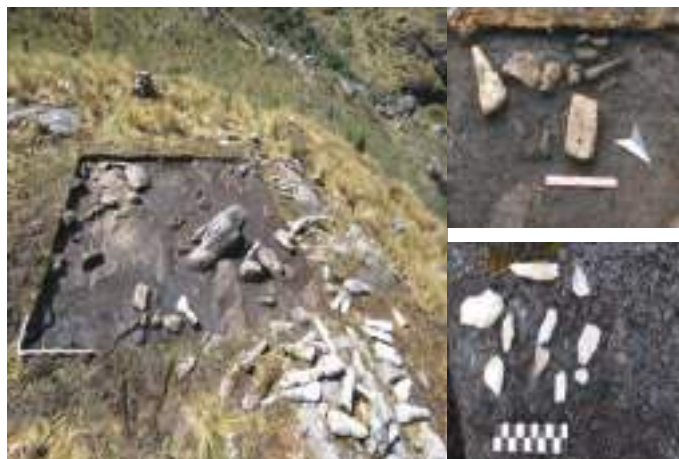
Foto 6. Área asociada a un taller de fabricación de clavos y argollas.

Aunque las canteras suelen asociarse a la extracción de materia prima para elaborar artefactos líticos, principalmente bloques o “núcleos”, lo evidenciado en Incatambo corresponde más bien a un taller especializado en la producción de clavos tipo “ojo de amarre” (foto 6). Estos materiales preelaborados eran luego trasladados a talleres vinculados a campamentos, donde se realizaba su ensamblaje final (Canziani 2009: 24)

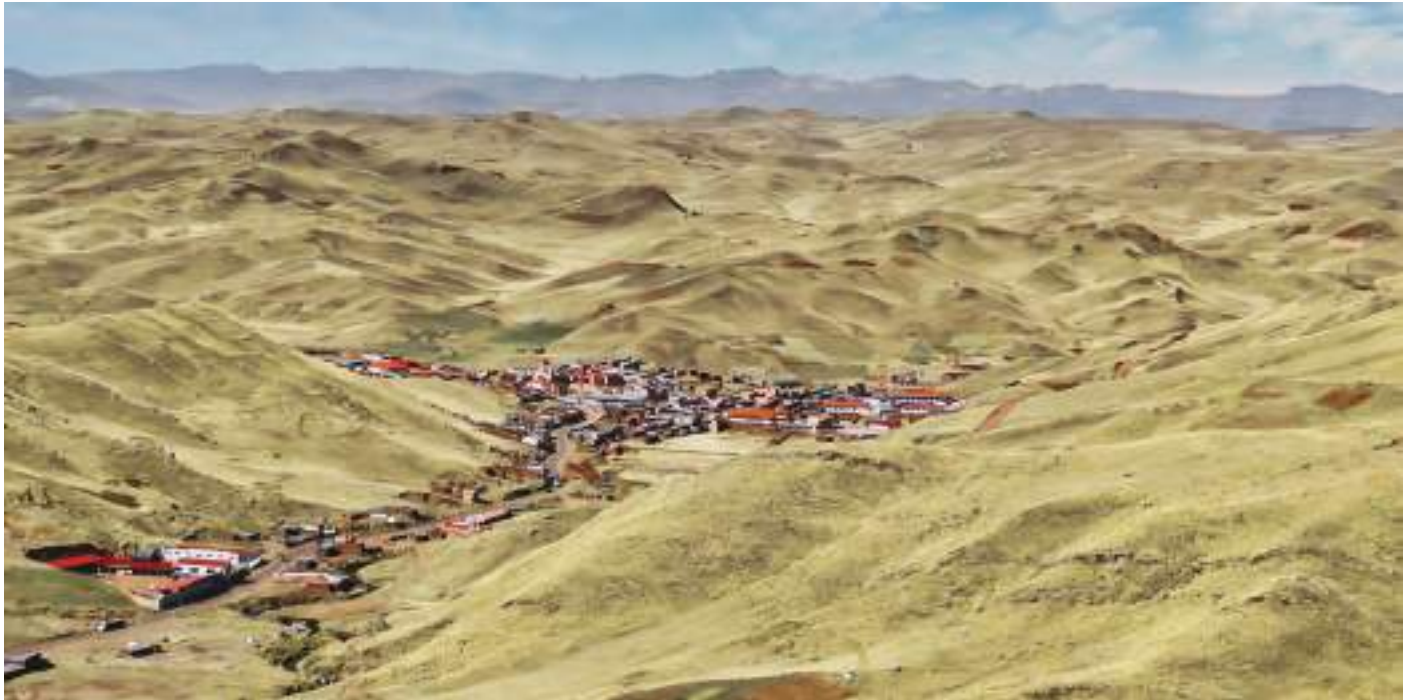
Foto 1. Desplazamiento de camino Descanso – Kunturkankí (Canas) con dirección a Pichigua (Espinar).

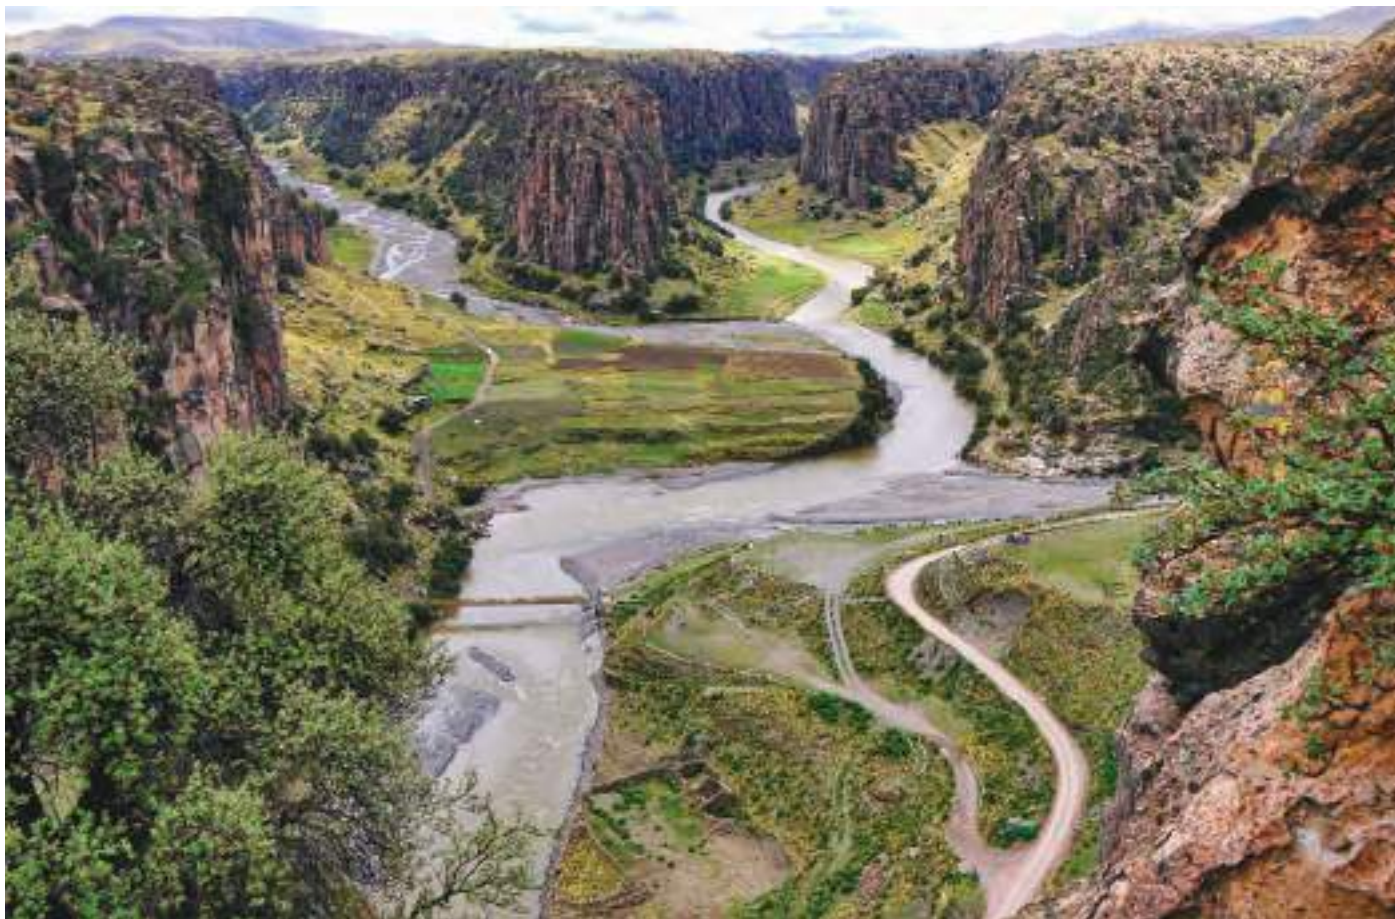
Foto 2. Desplazamiento del camino Tres Cañones (Suyk'utambo – Espinar).

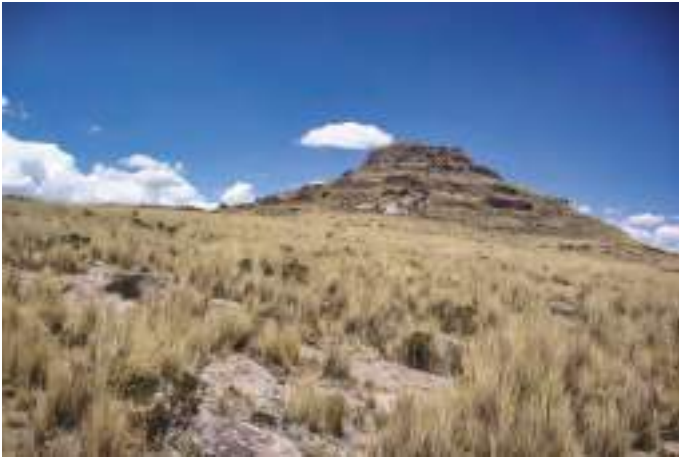
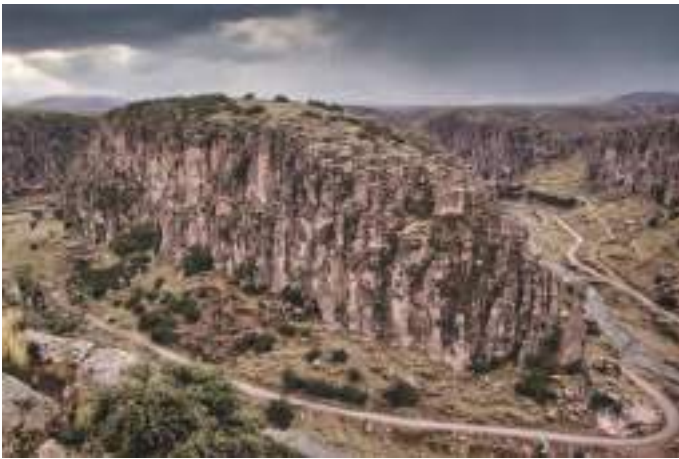
Fotos 3 y 4. Ubicación de sitios arqueológicos, arriba: (Wichupukara), abajo: (Taqrachullu) Espinar.

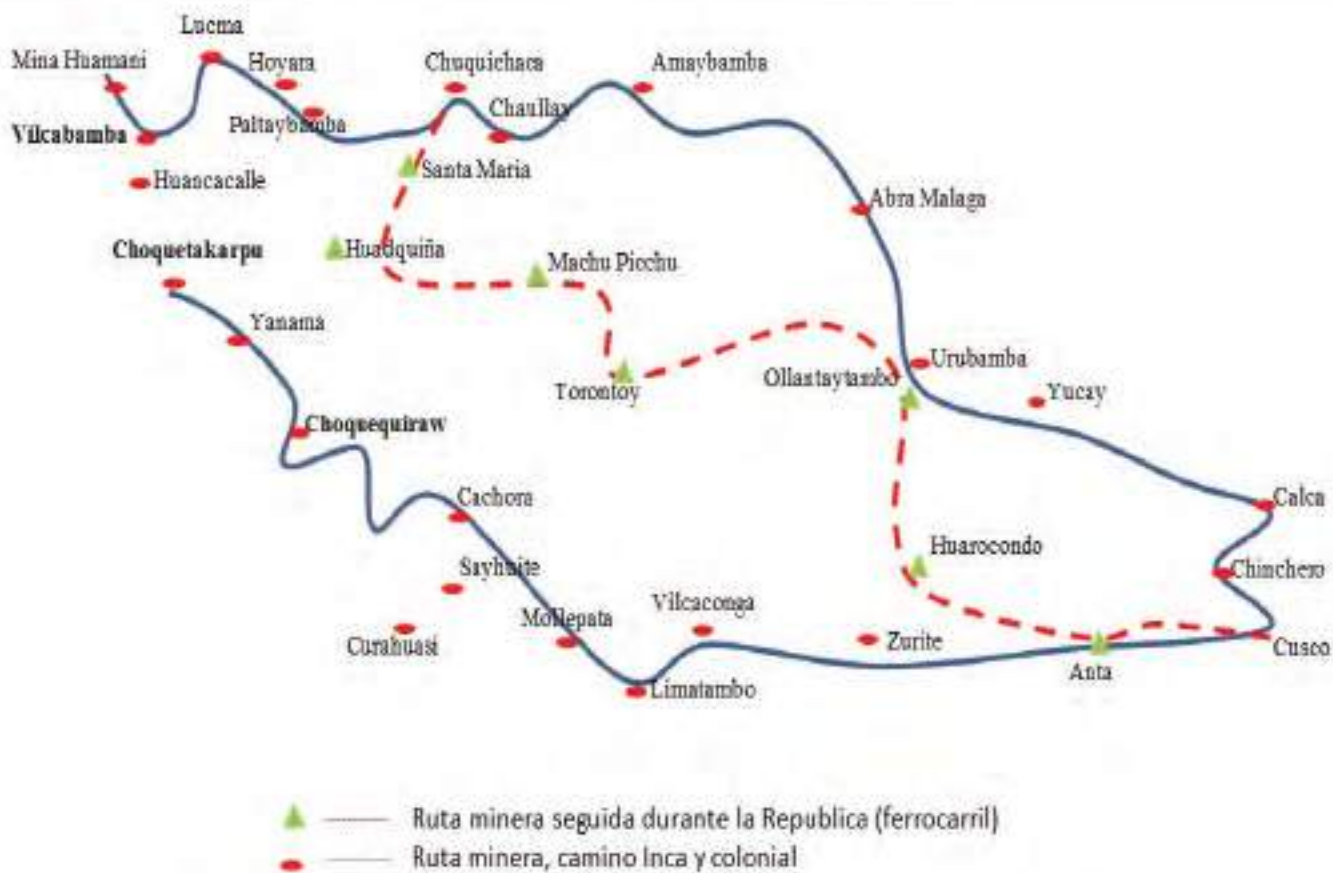
Figura 1. Croquis de la ruta minera, el camino Inca y Colonial

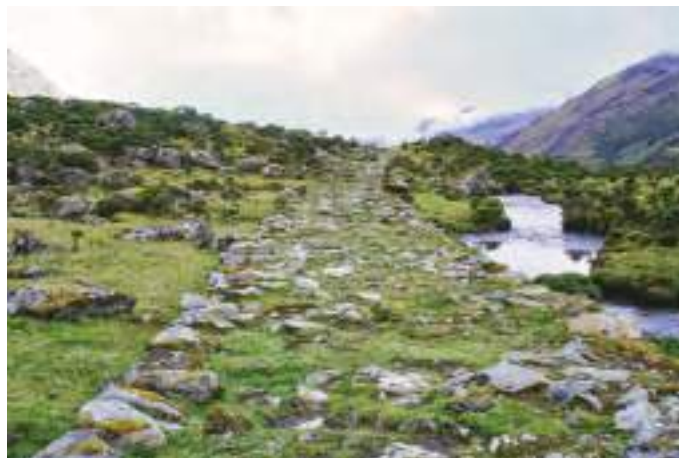
Foto 3. Vista de un segmento de calzada elevada.

Esta sección, que culmina en el abra Choquetakarpu, destaca por su notable estado de conservación. Su rasgo más distintivo es la presencia de escalinatas adosadas a afloramientos rocosos que permiten sortear pendientes abruptas. El paisaje circundante mantiene su naturalidad, lo que otorga a esta sección un alto valor estético y patrimonial (fotos 3 y 4).

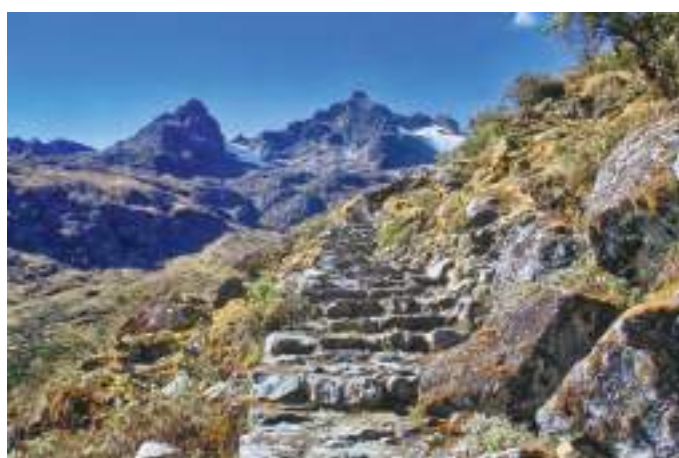
Foto 4. Escalinatas que se dirigen al abra Choquetakarpu.

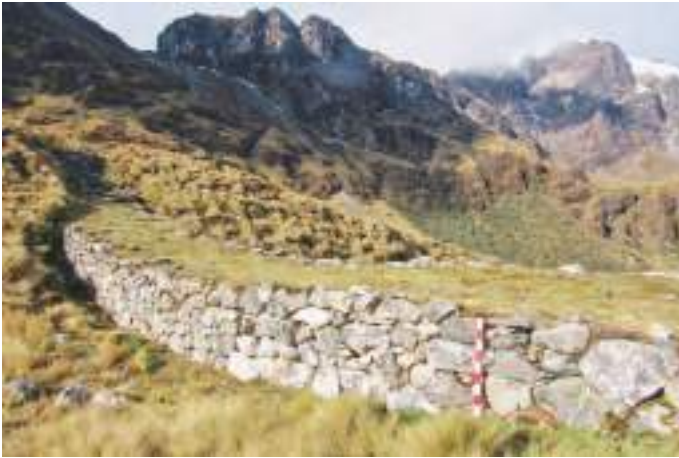
Foto 5. Calzada elevada en Choquetakarpu.

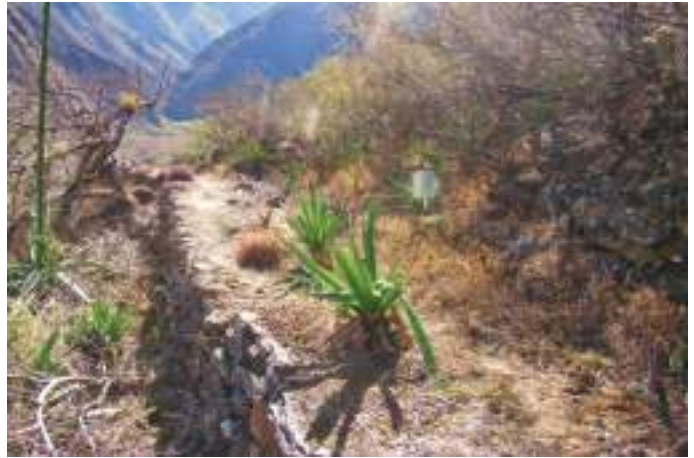
Foto 7. Camino prehispánico hacia Choquequirao.

La ruta prosigue desde Kutakoka hacia Choquequirao. En este tramo se evidencia un camino empedrado con escalinatas y muros laterales. A continuación, la vía continúa por el sector de Pinchaunuyuc, donde asciende por una ladera de pendiente moderada. Esta sección corresponde a caminos empedrados y escalinatas que conducen a los andenes del sitio arqueológico de Pinchaunuyuc, conformado por plataformas agrícolas provistas de un sistema hidráulico (canales) y pequeñas estructuras rectangulares.

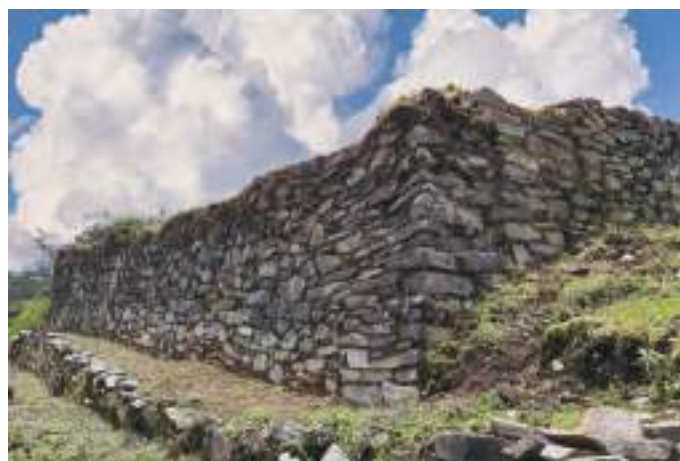
Foto 2. Muro principal del *usnu* de Platerirayoq, orientado al norte, con vista panorámica al valle de Inkawasi y al nevado Choquezafra.

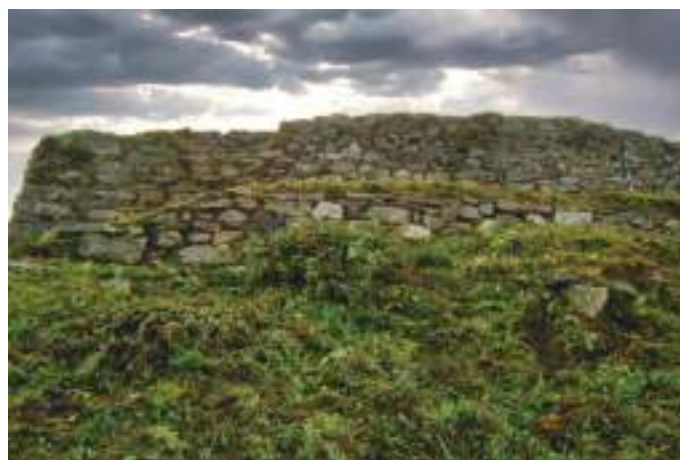
Foto 3. Detalle de las plataformas superpuestas del *usnu* de Platerirayoq.

Las principales características arquitectónicas del sitio arqueológico de Platerirayoq incluyen la presencia de una estructura cuadrangular superpuesta sobre otra de menor dimensión (foto 2). Esta presenta una orientación hacia el oeste respecto al camino, y al estar conformada por plataformas superpuestas (foto 3), se presume que podría tratarse de un *usnu*. Como señala Hyslop (2014:119), “los ushnus no solamente fueron plataformas, sino también piedras, incorporando el concepto de cuenca con un sistema de drenaje” (foto 4).

tificado mampostería rústica, y la estructura principal presenta dimensiones de 15 metros de ancho por 19 metros de largo. La altura del muro en el lado norte es de 1.50 metros, mientras que en el lado sur alcanza los 0.80 metros. El ancho de cabecera del muro es de 0.70 metros. La plataforma de sostenimiento o plataforma inferior mide 0,90 metros de alto por 1.05 metros de ancho. Su estado de conservación es regular.

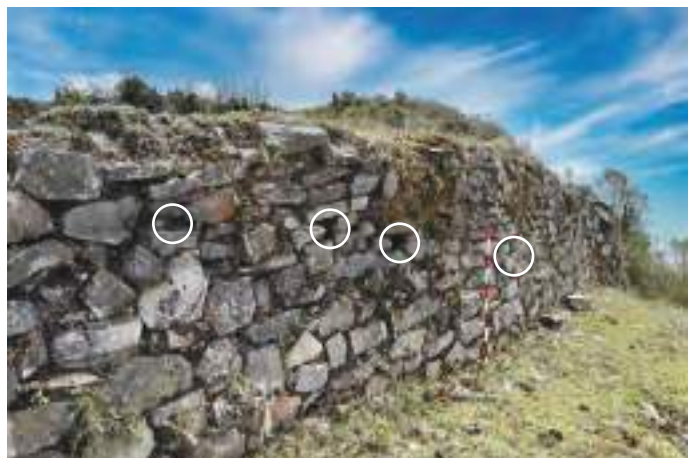
Foto 4. Detalle de los drenajes subterráneos para evacuar las aguas de la plataforma central del *usnu* de Platerirayoq.

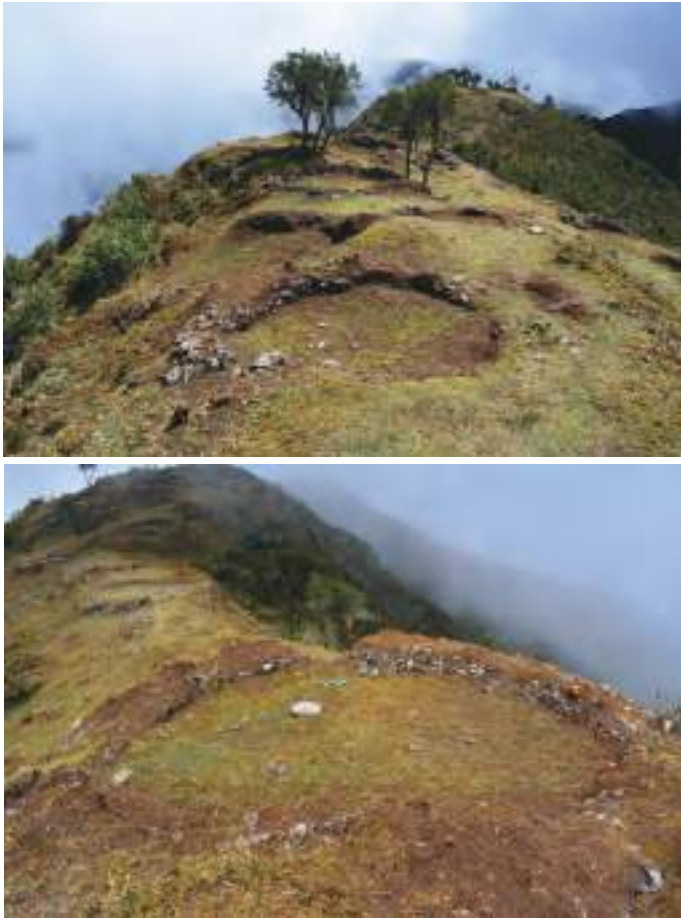
Fotos 7 y 8. Vista panorámica y a detalle del sector 02 del Sitio Arqueológico de Mandor.

El asentamiento está conformado por 91 recintos de planta circular, ubicados sobre la cresta del cerro que lleva el mismo nombre. Las dimensiones de estos recintos presentan diámetros que varían entre 4 y 8 metros. Todos poseen muros con un ancho promedio de 0.70 metros, cuyas alturas oscilan entre un mínimo de 0.50 metros y un máximo de 1.20 metros. Cada recinto cuenta con un vano de acceso que mide aproximadamente 0.90 metros de ancho, con orientaciones variadas.

La técnica constructiva empleada corresponde a mampostería de aparejo simple, unida con mortero de tierra. El material lítico utilizado es roca sedimentaria, predomi-

nando la arenisca, el granito y la rolita. Los bloques presentan escaso trabajo de labrado (canteado), lo cual indica un acabado rústico. Cabe señalar que muchas de las estructuras registradas se encuentran soterradas hasta en un 80 %, lo cual dificulta obtener con precisión sus dimensiones, orientación y ubicación (fotos 7 y 8).

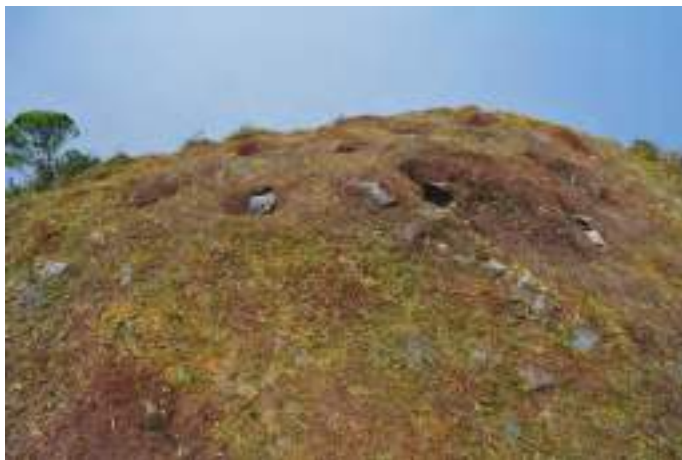
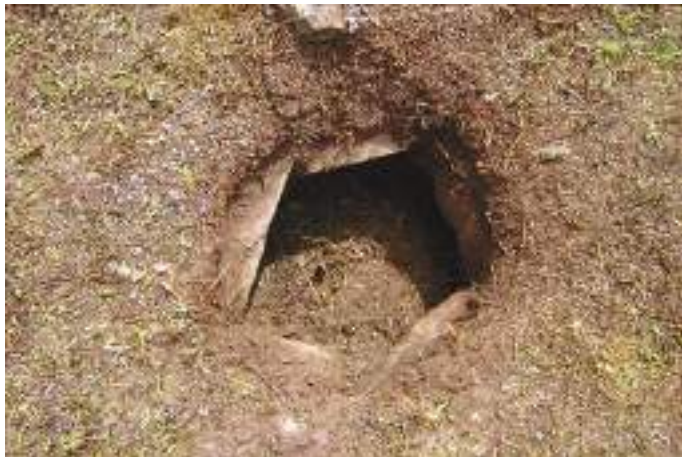
Fotos 9 y 10. Vista panorámica y a detalle de las estructuras funerarias del sector 04 del Sitio Arqueológico de Mandor.

Una característica notable del sitio es la disposición de las estructuras en agrupaciones de dos o tres recintos alineados a lo largo de la cresta, patrón que no se repite en el sector funerario, ubicado en el extremo sur del sitio. Este sector está conformado por 36 estructuras funerarias (fotos 90 y 10), construidas con piedra arenisca dispuesta en orificios de planta circular, conformando muros internos que habrían protegido a los individuos depositados en su interior. El diámetro promedio de estas estructuras funerarias es de 0.68 metros. No se registró material superficial al interior de las mismas.

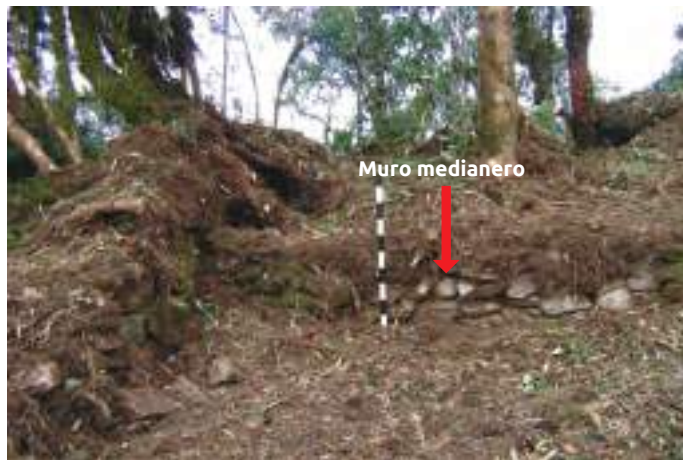
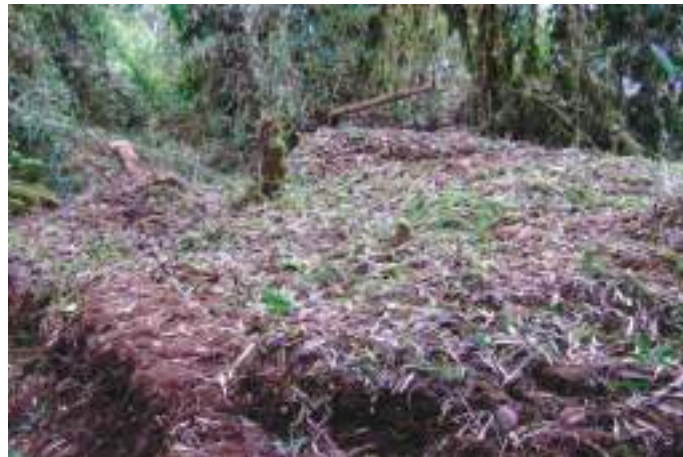
Fotos 11 y 12. Evidencia de muro medianero al interior de R-03 y afectado por vegetación arbustiva del Sitio Arqueológico Lagos Hatus.

torno a un área abierta, lo cual constituye un patrón arquitectónico típico del periodo incaico (fotos 11 y 12, figura 5).

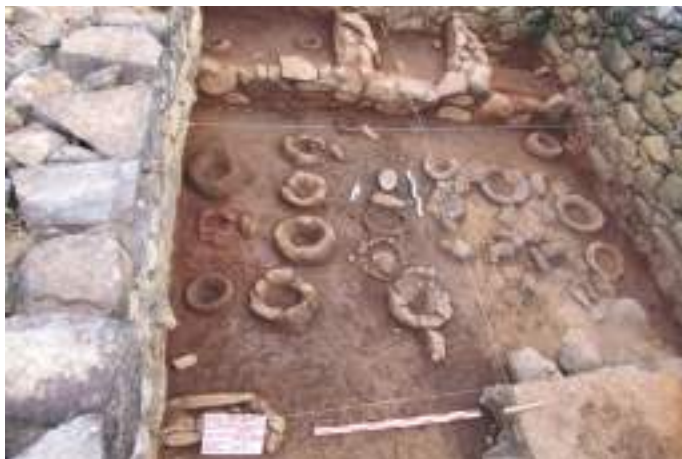
Foto 3. Detalle de la concentración de soportes de vasija en la estructura 2.

Durante las excavaciones, se hallaron objetos asociados a los soportes, hallándose mayor concentración en la parte media del recinto. Estos incluyen un vaso de cerámica, un cuchillo de cobre, tres tapas, cinco platos, dos ollas pequeñas, dos manos de mortero y objetos metálicos correspondientes a un tupu, un cincel, una aguja, un cuchillo y ecofactos que, según el análisis de laboratorio, corresponden a granos de maíz. Asimismo, se registraron 462 fragmentos cerámicos sin huellas de uso, correspondientes a asas (31), apéndices (4), bases (38), bordes (69), cuellos (34), cuerpos (285) y tapas (1), algunos de los cuales presentan decoraciones geométricas y zoomorfas (fotos 3, 4 y 5).

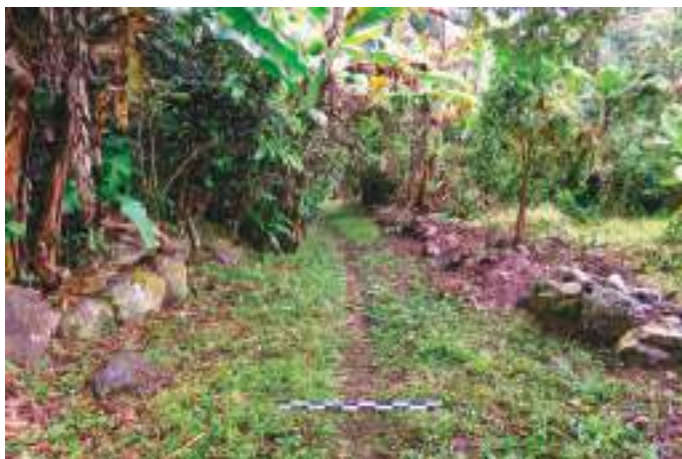
Foto 6. Camino con alineamiento de piedras sector Wamanmarka.

Otros segmentos, en cambio, conservan muros laterales tipo *pirca*, con calzada empedrada y tramos de calzada de tierra de consistencia compacta, entremezclada con grava, asentada sobre el suelo geológico. El ancho del camino alcanza los 4.50 metros, aunque en algunos segmentos corresponde a intervenciones contemporáneas, producto de reutilizaciones y reconstrucciones realizadas a lo largo del tiempo (foto 6).

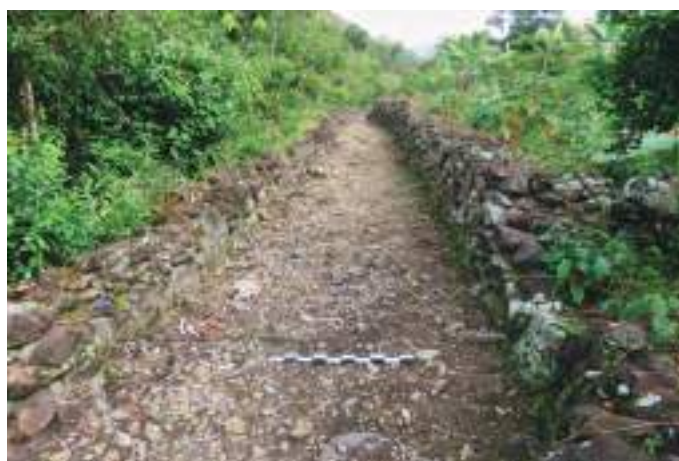
La estratigrafía en esta sección es recurrente, con presencia en algunos casos de dos capas bien diferenciadas: la primera, con una potencia promedio de 0.11 metros, está compuesta por tierra orgánica; la segunda, por tierra semicompacta entremezclada con grava, con una potencia promedio de 0.13 metros, y presencia ocasional de afloramientos rocosos en ciertos segmentos del camino (foto 7).

Foto 7. Camino tipo encerrado por muros laterales en el sector triunfo Valle de Amaybamba.

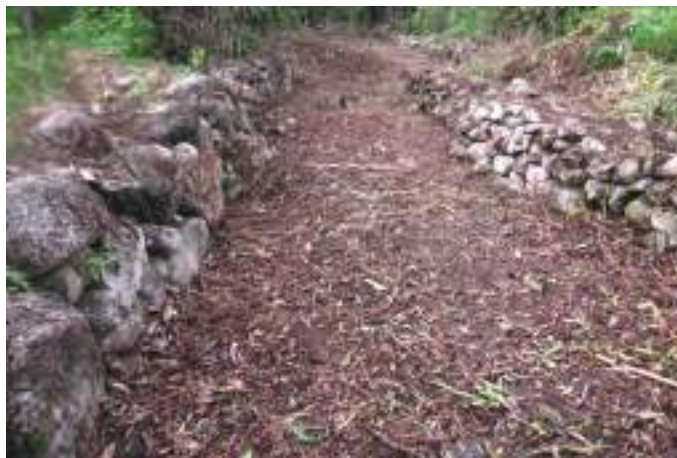
Foto 8. Camino tipo encerrado por muros laterales sector Umasbamba.

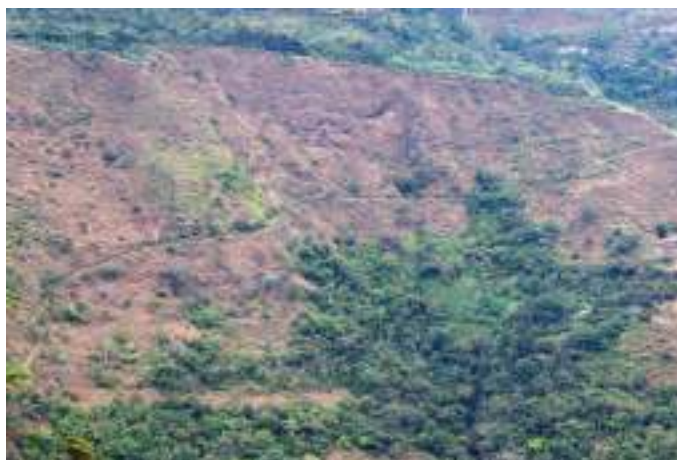
ble existente entre Huyro y la localidad de San Pablo, en un tramo de 0.71 kilómetros. Desde allí, se continúa por el camino hasta el sector Mesada Baja, ubicado a 1500 m s. n. m., desde donde se comienza a ascender por un trazo zigzagueante y sinuoso de las laderas de los cerros Mesada Alta, Anís Moqo y Yuraq Mayu. El camino muestra una plataforma-corte en talud, construido mediante técnicas de sustracción y desgaste por uso continuo. Presenta una calzada semi-compacta entremezclada con grava, con un ancho promedio de 1.20 metros (foto 9).

Foto 9. Desplazamiento de camino Huyro – Qochapata margen izquierda de río Lucumayo.

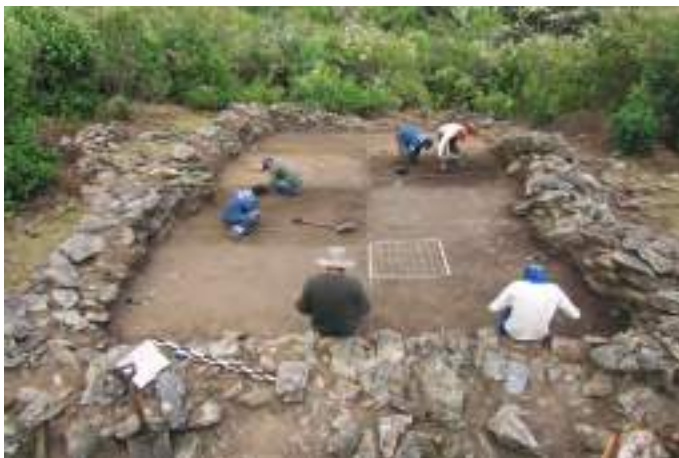
Las excavaciones arqueológicas se llevaron a cabo en dos recintos rectangulares. En uno de ellos se registraron hallazgos en contexto estratigráfico, tales como: dos fusayolas o piruros de cerámica, un tupu de metal, una porra lítica fracturada y 37 fragmentos cerámicos que corresponden a bordes (8), cuellos (6), asa (1), cuerpos (18) y bases (4), los cuales formarían parte de vasijas como aríbalos y ollas, correspondientes al Horizonte Tardío. A partir del análisis de estos hallazgos, se infiere que el recinto tuvo una función residencial destinada a actividades domésticas, complementadas por la actividad agrícola desarrollada en la zona (foto 10).

Foto 10. Proceso de excavación en Qochapata.

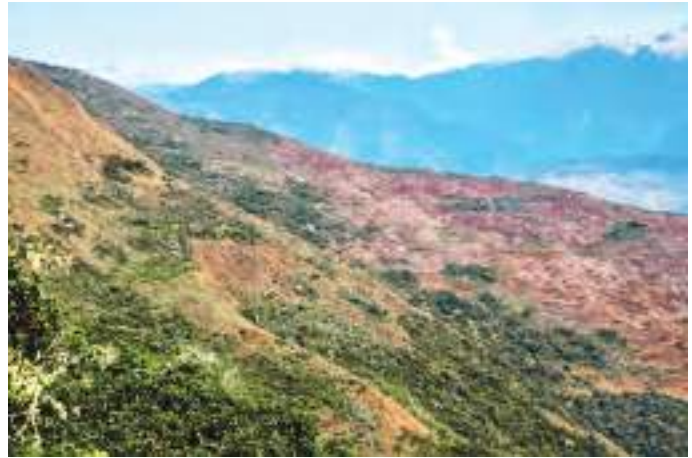
por la presencia de los cerros Chaupi Orqo y Muyo Orqo. Este camino evidencia una plataforma-corte de talud, construido mediante la técnica de sustracción, sumada al desgaste generado por el uso continuo. La calzada es de tierra compacta, aunque aún se presencia la grava y gravilla. Tiene un ancho promedio de 2.75 metros. No se identificaron elementos arquitectónicos integrados al camino (foto 11).

Foto 11. Desplazamiento del camino hacia Pasto Grande – Inca Cárcel.

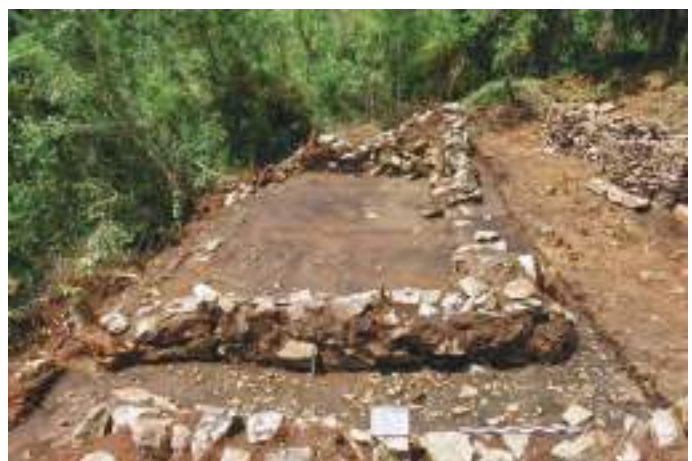
Las excavaciones realizadas al interior del recinto 2 (foto 12) mostraron que la secuencia estratigráfica posee una sola capa, constituida por la acumulación de material humoso producto de la descomposición vegetal. Además, debajo de los escombros o hacinamientos líticos de los paramentos colapsados se evidenció el piso de ocupación original, asociado a 735 fragmentos de cerámica. De estos, 148 presentan decoración, correspondientes a bordes (27), cuellos (28), asas (5), cuerpos (85) y bases (3),

Foto 12. Detalle del recinto 2 y concentración de fragmentos de cerámica.

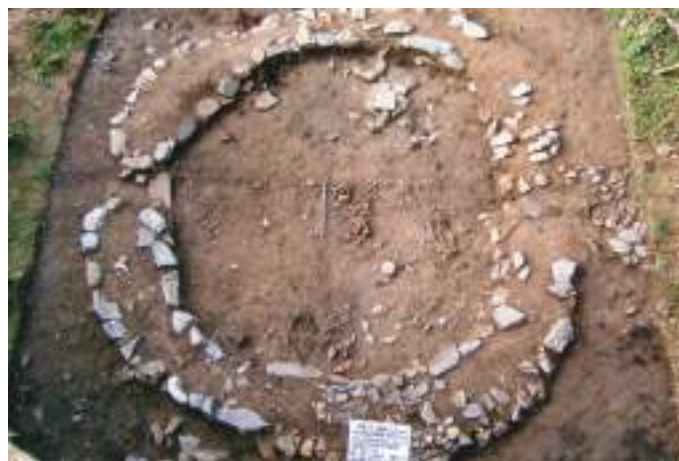
El segundo sector se ubica en la cuchilla de la cabecera del cerro Tunquimayo, a una distancia de 0.32 kilómetros del camino. En este espacio se han identificado 22 recintos de planta circular, concentrados en cinco grupos, que distan entre sí aproximadamente entre 21 y 174 metros. Estos recintos tienen diámetros que varían entre 3.26 y 6.59 metros; los muros poseen un ancho de 0.80 metros y una altura promedio de 0.60 metros. Presentan vanos de acceso orientados hacia el oeste, con un ancho que varía entre 0.80 y 1 metro. Se observa el uso de mampostería simple, compuesta por elementos líticos de roca pizarra unidos con mortero de barro, y un núcleo de muro constituido por relleno de tierra, grava y piedras pequeñas (foto 13).

Foto 13. Detalle del recinto circular, se observa la concentración de fragmentos de cerámica, batán y mortero de mano.

Cabe indicar que el patrón arquitectónico se asemeja a las construcciones de la etnia Chachapoyas (foto 13), cuyas estructuras son de forma cilíndrica, presentando características constructivas formales de estilo Chachapoyas (Von Kaupp y Fernández 2010). Además, dadas sus ca-

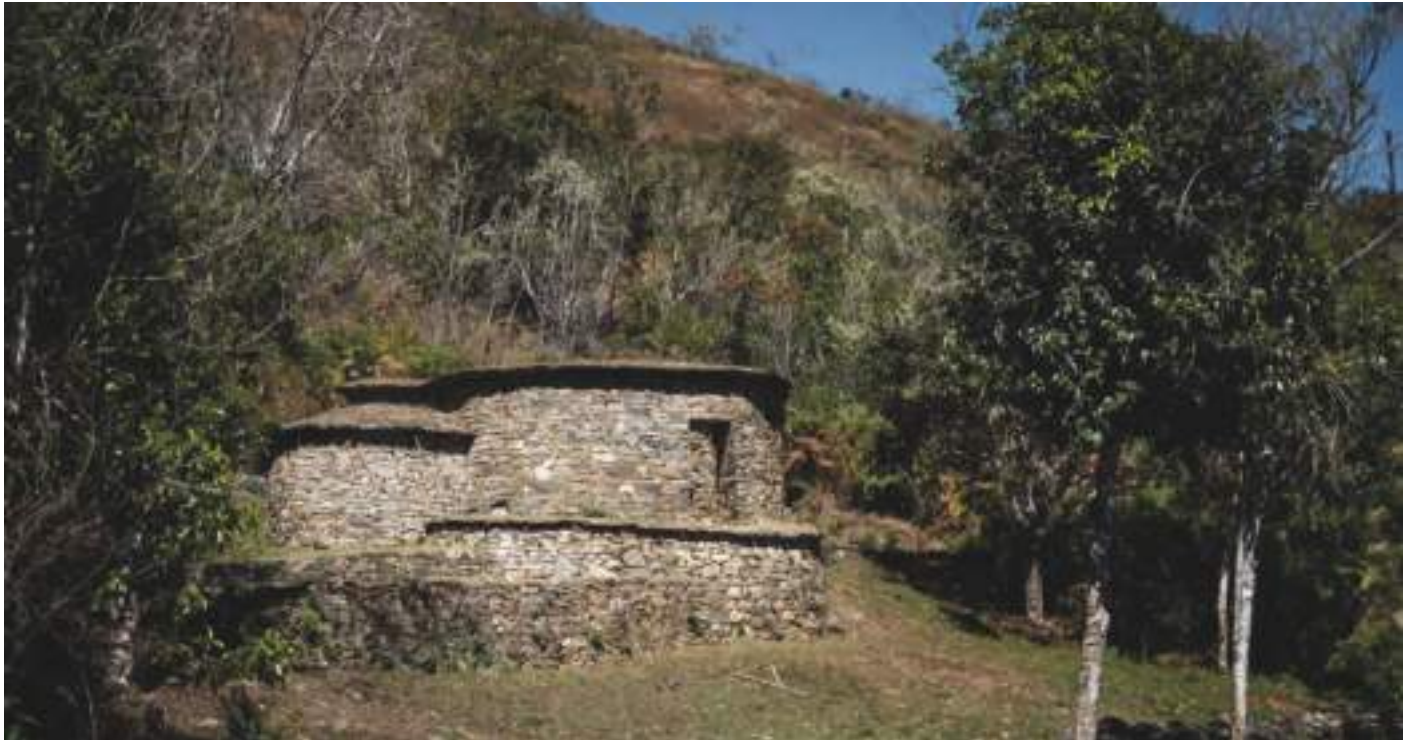
Foto 14. Inca Cárcel, obsérvese la estructura circular con plataforma y cornisas en el techo.

En el tercer sector se encuentra el sitio arqueológico Inca Cárcel, ubicado a 2332 m s. n. m., al lado sur del camino, a una distancia aproximada de 2 metros. Está conformado por dos estructuras principales de planta circular, emplazadas sobre una plataforma artificial. El recinto de mayor diámetro mide 4.50 metros, tiene una altura de 1.80 metros y un muro de 0.65 metros de ancho. Dentro de su perímetro se halla un afloramiento rocoso, y el vano de acceso está orientado hacia el lado norte (foto 14).

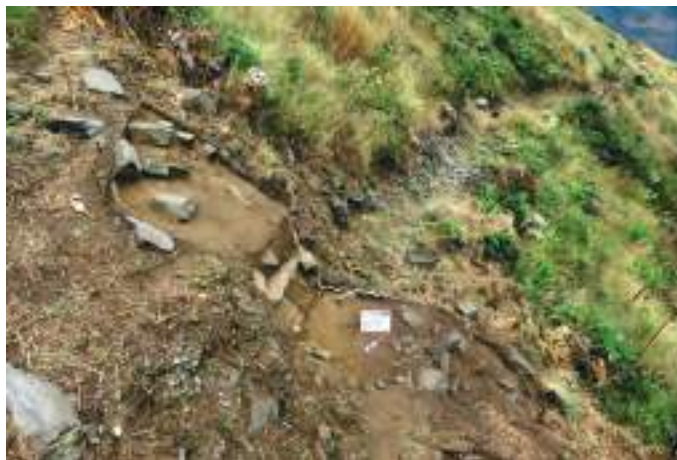
El trayecto de la vía en la sección Inca Cárcel – Lucmayoq, ubicada entre los 2362 y 2101 m s. n. m., evidencia una plataforma por corte de talud. Algunos segmentos presentan muros de sostenimiento de terraplén conformados por piedras de esquisto pizarroso, alineamiento de piedras y escalinatas construidas con el mismo material. La calzada es de tierra afirmada con gravilla y grava. Asimismo, existen alteraciones ocasionadas por acción antrópica. El ancho promedio del camino es de 2 metros. Esta vía se emplaza sobre una ladera moderada, mediante un trazo sinuoso y rectilíneo, adecuándose a la topografía del terreno. La filiación cultural corresponde a época Inca, más aún por hallarse asociada a los sitios arqueológicos Ñustayoq y Lucmayoq, cuyas estructuras rectangulares son típicas del Horizonte Tardío (foto 15).

Foto 15. Camino tipo plataforma con corte de talud, sección Inca Cárcel – Lucmayoq.
