QHAPAQ ÑAM CUSCO

AVANCES DE INVESTIGACIÓN

EL SISTEMA VIAL ANDINO Y LA OCUPACIÓN PREHISPÁNICA EN PASTO GRANDE HUAYOPATA

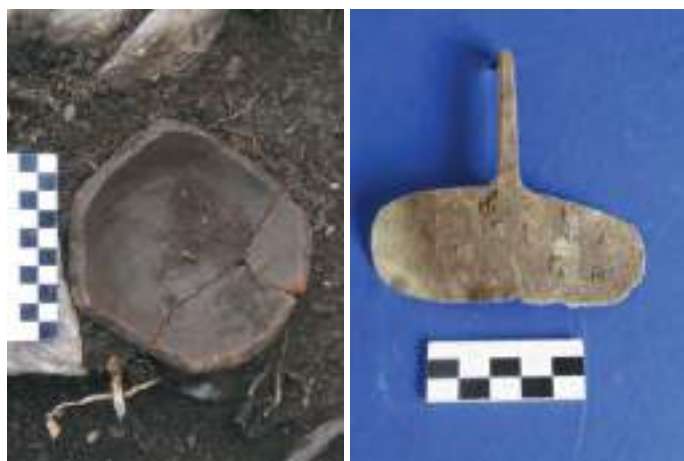
También se halló un fogón conformado por tres piedras con manchas de combustión, carbón disperso, morteros de mano fracturados, y dos objetos metálicos: uno de ellos es un ornamento circular y el otro un cincel. De acuerdo con el análisis del material cultural, estos recintos correspondieron a viviendas de uso doméstico, en tanto estuvieron relacionados con actividades de subsistencia y depósito. Asimismo, se encontraban asociados a ojos de manante y espacios propicios para la agricultura.

Foto 16. Hallazgos de fragmentos y objetos metálicos.

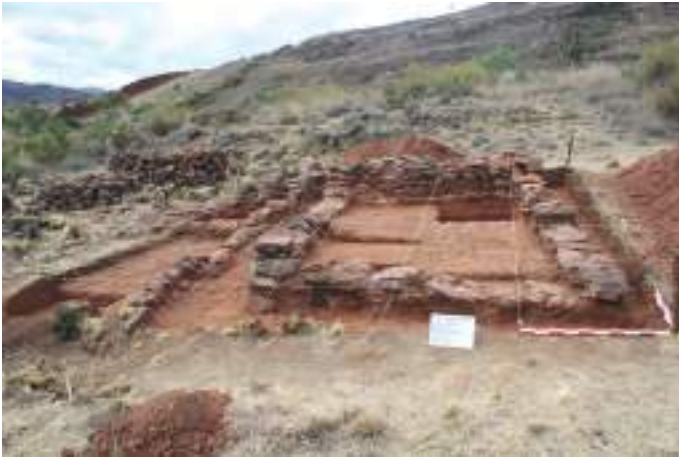
En el interior se identificó un piso de ocupación compuesto por suelo arcilloso de consistencia compacta, asociado a artefactos líticos, como un cuchillo de cuarzo, rodados de diversos tamaños (15) con huellas de desgaste y uso, tiestos cerámicos (27) del estilo Inca Llano —platos, cuencos, jarras y cántaros con rastros de hollín—, huesos de animales y ceniza impregnada en el piso. En el exterior, hacia el lado oeste, se halló una especie de banquetta con superficie superior de tierra arcillosa. Para alcanzar la altura de 0.50 metros, fue necesario un relleno compuesto por rodados (10) con huellas de uso y desgaste, fragmentos de cerámica (125) del estilo Inca Imperial —cántaros, cuencos, platos, jarras, escudillas y elementos con aplicaciones plásticas—, entremezclados con tierra y fragmentos óseos de animal (foto 1).

Foto 1. S.A. de Unuqochayoq, recinto de planta rectangular.

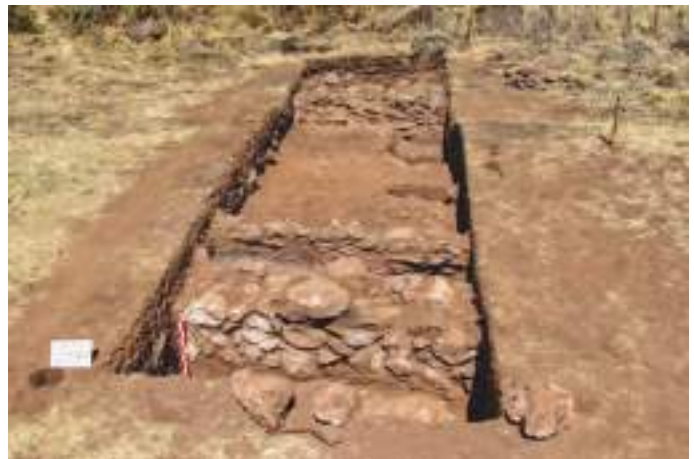
El tercer muro, presenta un solo paramento de mampostería simple, con un ancho en la cabecera que varía entre 0.45 y 0.60 metros de altura. Este muro es similar a los muros de sostenimiento de terraplén de época Inca, ubicados en las cercanías de la Portada de Rumiqolqa, y se encuentra directamente asociado a un piso compacto con tratamiento de tierra y gravilla, correspondiente a la calzada del camino. Por tanto, inferimos que en este tramo se produjo una reutilización de la vía construida durante el Horizonte Medio, que se emplaza entre la Portada de Rumiqolqa y Pikillaqta, con un ancho original de 7.35 metros. Posteriormente, durante el Horizonte Tardío, el camino fue modificado, reduciendo su ancho a 6.35 metros (foto 3, figura 2).

Foto 3. Camino encerrado por muros laterales. Corte transversal.

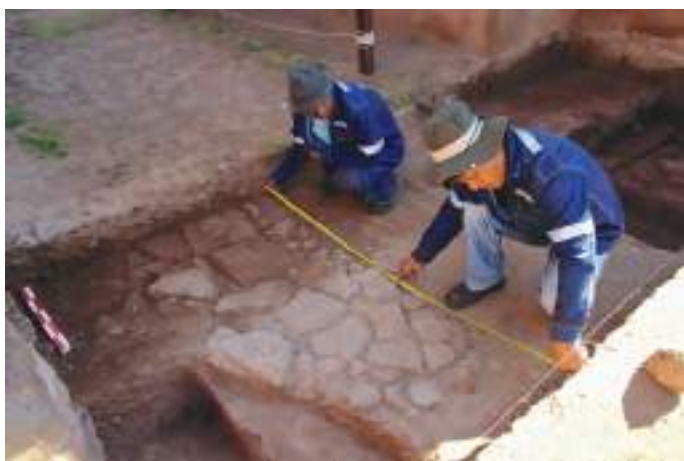
Las excavaciones realizadas en la Portada de Rumiqolqa permitieron identificar un segmento de calzada empedrada de 1 metro de ancho, conformada por piedras canteadas y desbastadas dispuestas de forma ordenada sobre un piso tratado con grava y arcilla compactada. Bajo esta calzada, y adosado a los muros de aparejo fino, se halló un sistema de cimentación compuesto por una concentración de piedras alargadas con mortero de arcilla, que proporcionaban estabilidad estructural. Además, se identificó un lente de polvillo de piedras y esquirlas, resultado

Foto 4. Segmento de calzada empedrada en la portada de Rumiqollqa.

de las labores de desbaste y ensamblaje de los bloques líticos de mampostería fina (foto 4).

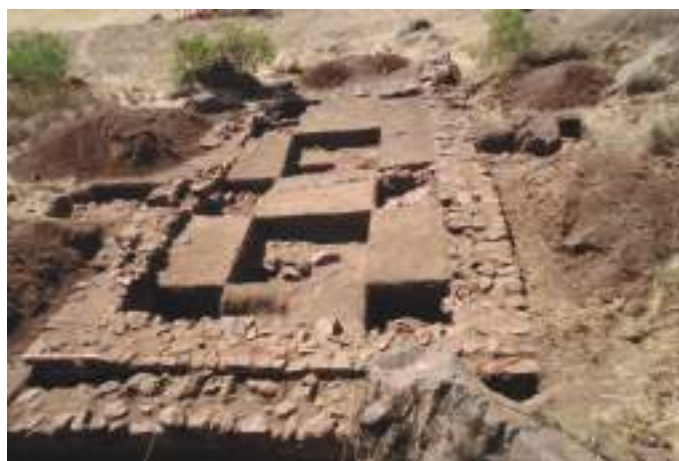
Foto 5. Estructura de planta rectangular, situada en el S.A. de portada de Rumiqollqa.

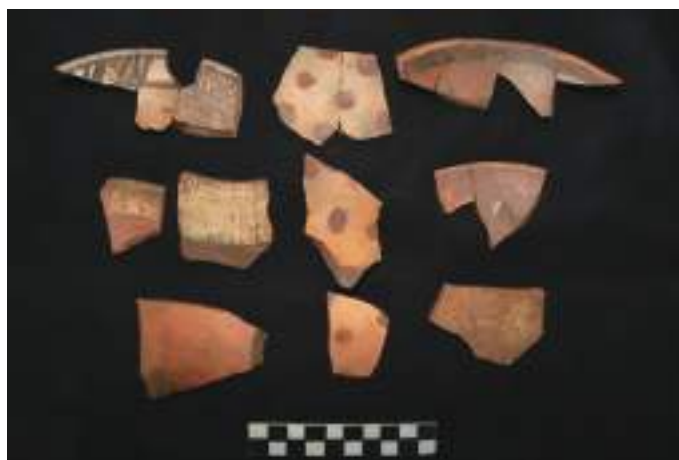
Foto 6. Fragmentos de cerámica de estilo inca, hallados al interior.

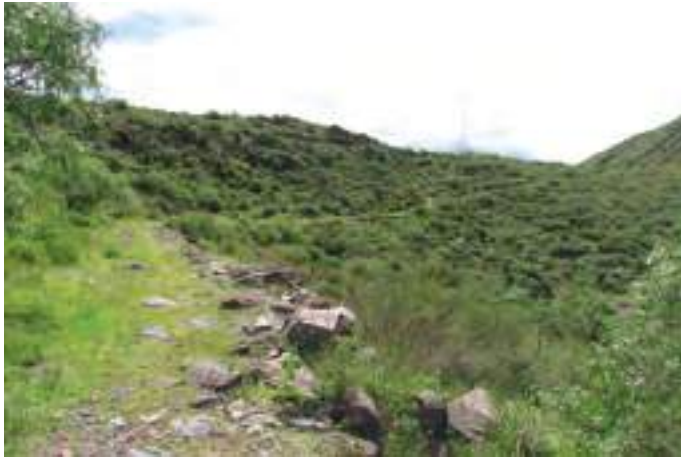
Foto 7. Vista panorámica del camino en el sector de C'huspitakana.

En el sector de Ch'uspitakana, el camino se emplaza sobre un terreno de caos rocoso. Debido a ello, los constructores realizaron un relleno del afloramiento rocoso con piedras angulosas unidas con tierra limo-arcillosa afirmada, lo que permitió nivelar el terreno para el tránsito. Asimismo, se hallaron cinco elementos líticos de forma ovoide con evidencias de desgaste por percusión, lo que sugiere que fueron utilizados en labores de cantería asociadas a la construcción del camino prehispánico. En asociación con la calzada se encontró cerámica inca y contemporánea, lo que evidencia la reutilización de este camino desde la época incaica hasta la actualidad (foto 7, figura 3).

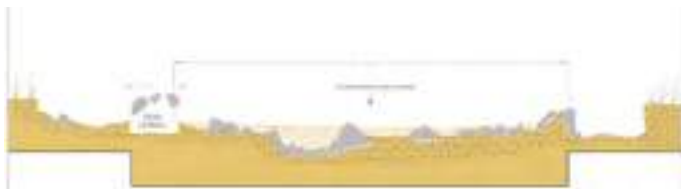
Figura 3. Corte transversal del camino excavado en el sector de C'huspitakana.

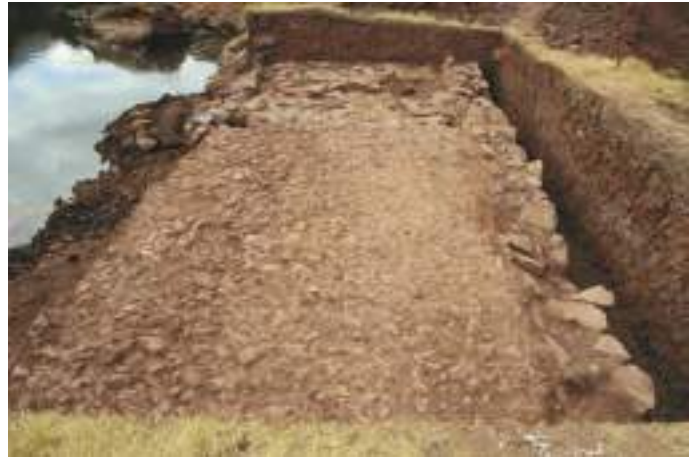
Foto 8. Camino de calzada elevada con muros laterales.

En la planicie de Piñipampa, las excavaciones permitieron identificar un segmento de camino sobre elevado, encerrado por muros laterales, con una calzada de tierra de 4 metros de ancho, mezclada con gravilla y lascas, con una potencia promedio de 0.20 metros. Por debajo

se construyó un lecho de piedras para elevar la calzada a nivel natural del suelo, alcanzando una altura promedio de 0.70 metros. Es probable que buena parte de este material provenga de desechos de los trabajos realizados en la cantera de Rumiqlqqa, lo que demuestra que los constructores aprovecharon y optimizaron los recursos disponibles en el entorno.

Asociado a esta calzada se hallaron, en la primera capa estratigráfica, un herraje, y en la segunda, tres fragmentos de cerámica inca, lo que sugiere una reutilización continua a lo largo del tiempo. A la vera del camino se identificaron tres estructuras arquitectónicas de planta rectangular, dispuestas alrededor de un patio central, con características propias de las *kanchas* incas. Estas estructuras miden 22 metros de largo por 8.50 metros de ancho, con una altura máxima de 2.70 metros y un ancho de muro de 0.80 metros en sus cabeceras. En su interior presentan hornacinas trapezoidales, y en la fachada principal, dos vanos de acceso orientados hacia el espacio abierto. La mampostería es rústica, compuesta por elementos líticos de andesita semi-canteada unidos con mortero de barro. Las excavaciones al interior de estas estructuras revelaron un segmento de banqueta, un elemento común en edificios de uso público, lo que permite inferir que, dada su proximidad al camino, estas construcciones habrían funcionado como tambo durante la época Inca (foto 8, figura 4).

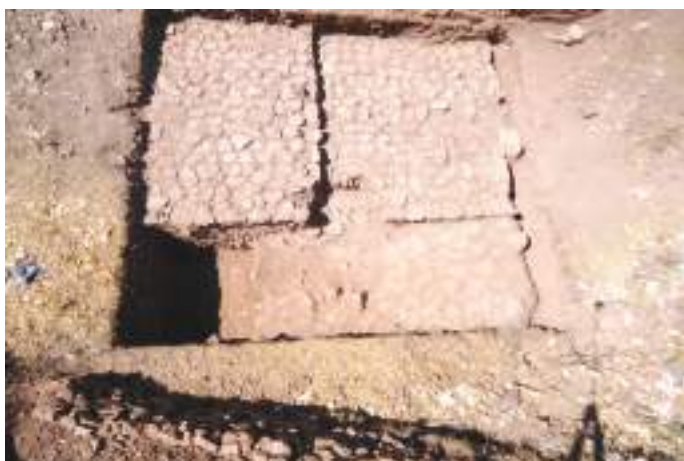
Foto 9. Fotografía de escalinata con calzada empedrada.

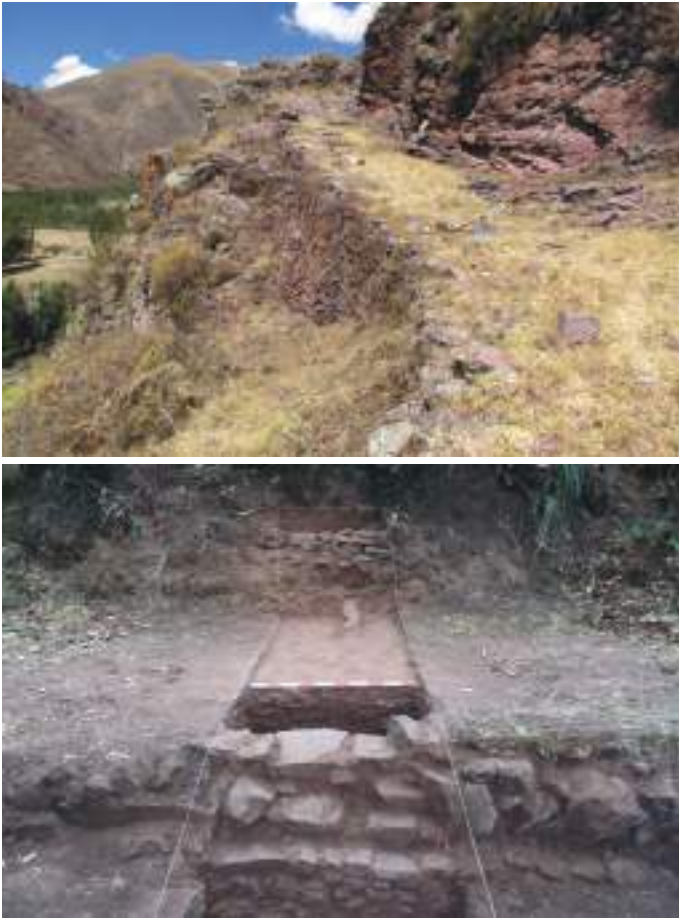
Foto 10. Arriba: segmento de camino en plataforma en corte de talud. Abajo: las excavaciones demostraron segmento de camino con doble muro de sostenimiento.

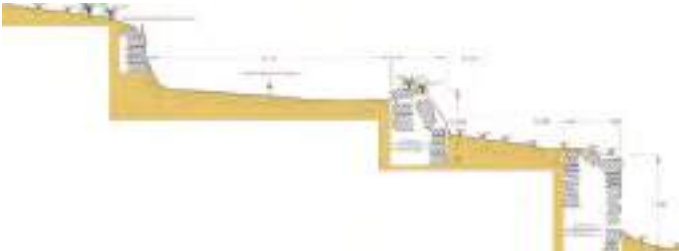
Figura 6. Corte transversal del camino con doble muro de sostenimiento de terraplén y talud.

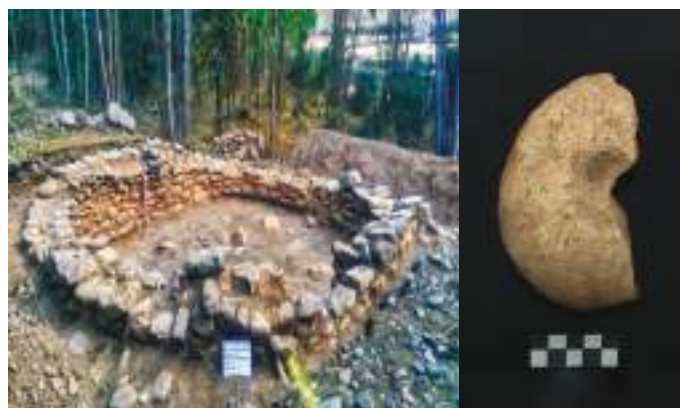
Foto 11. Izquierda, recinto circular hallado durante los trabajos de excavación. Derecha, artefacto lítico fragmentado (*kupana*) hallado al interior del recinto.

A juzgar por los fragmentos cerámicos, estos no se relacionan con estilos conocidos. Presentan decoraciones con bandas pintadas de color negro en disposición diagonal, vertical y horizontal. La pasta es de color naranja, con oxidación completa e incompleta, y contiene arena de textura granular como desgrasante. Las superficies presentan acabados burdos, aunque los fragmentos decorados muestran un tratamiento de alisado. A esto se suma la forma arquitectónica de las estructuras, un patrón recurrente durante el Periodo Intermedio Tardío, según Kendall (1997). Por tanto, se considera que el sitio corresponde a un asentamiento de este periodo con función residencial, según lo indican los artefactos cerámicos encontrados. En consecuencia, es probable que sus habitantes se hayan dedicado a actividades agrícolas, considerando que los terrenos adyacentes al sitio son ligeramente llanos. Esta actividad estaría reforzada por el hallazgo de *cupanas* o *desterronadores* al interior del recinto (foto 11).

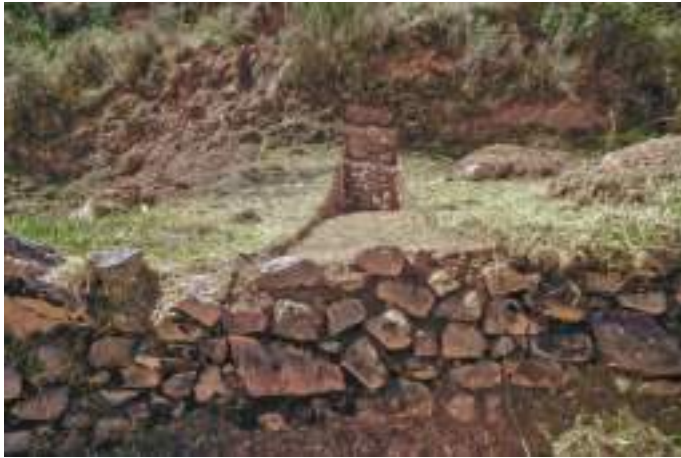
Foto 12. Lado izquierdo. Segmento de camino en plataforma en corte de talud con muros de sostenimiento de terraplén y talud.

El tramo del camino entre el puente Chuquicahuana y Lloqllora se emplaza en la parte baja de la ladera del cerro Miskiunu, con un ancho que varía entre 3.50 y 5.50 metros, por pendientes moderadas y pronunciadas cerro arriba. Para su construcción, se aprovechó la topografía del terreno, edificando muros de sostenimiento para conformar terraplenes mediante el uso de rellenos de grava

y gravilla mezcladas con tierra, sobre los cuales se colocó una capa de tierra arcillosa afirmada que constituye la calzada. El registro y análisis arqueológico indican que los constructores redujeron la pendiente del cerro y reutilizaron el material extraído como parte de los rellenos para las plataformas, las cuales fueron afirmadas y compactadas posteriormente.

La construcción del camino debió ejecutarse con la participación de la mano de obra de las aldeas cercanas, ya que la arquitectura de los muros de sostenimiento no corresponde a la factura incaica. Esto se corrobora con el hallazgo, en los rellenos, de fragmentos de cerámica completamente distintos a los estilos incas, caracterizados por una pasta de color naranja decorada con pintura negra, similares a los hallados en los sitios de Urubambillayoq y Ocobamba Sur. En cuanto a las características estructurales de los muros de sostenimiento, se observa que las piedras utilizadas fueron, en su mayoría, piedras de campo, algunas con huellas de canteo, unidas con mortero de barro. Los muros presentan una sola hilera de piedra (foto 12, figura 7).

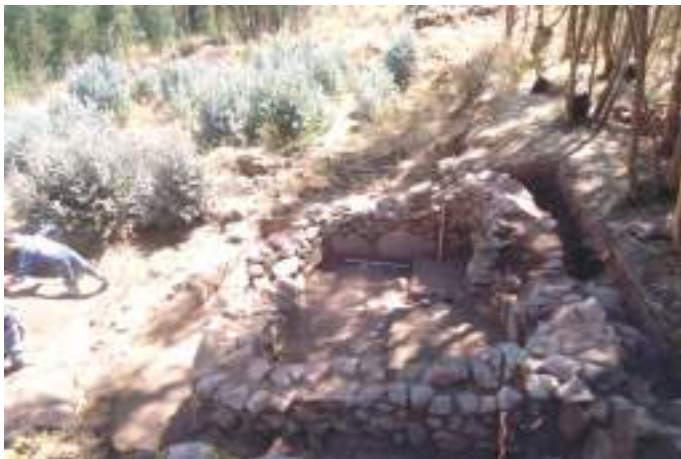
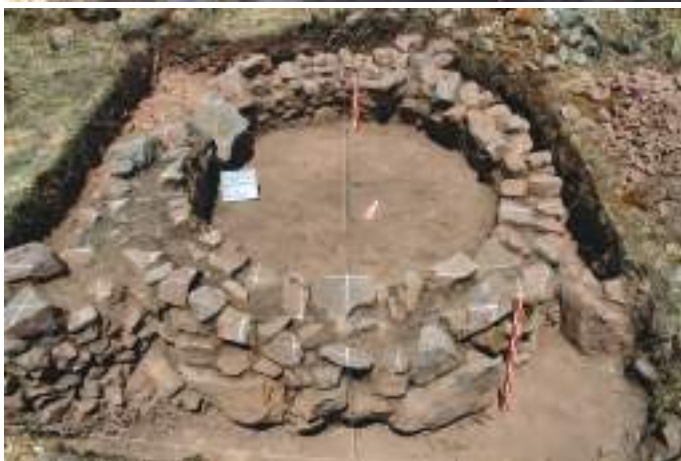
Foto 13. Morfología de los recintos de planta rectangular y circular.

Asociado a este tramo del camino se encuentra el sitio arqueológico de Ocobamba Sur, conformado por dos estructuras: una de planta circular y otra rectangular irregular, con esquinas interiores y exteriores ochavadas, presentando un diseño local sin evidencia de influencia del estilo incaico (foto 13).

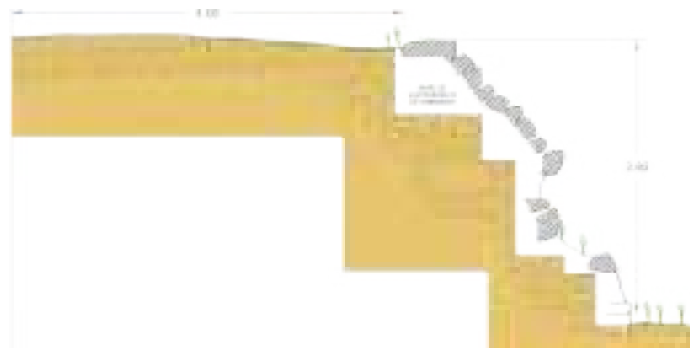
Figura 9. Corte transversal del camino de plataforma con muro de sostenimiento de terraplén.

En el subtramo Combapata–La Raya, el camino continúa su recorrido hacia el sureste por la parte baja de la ladera, presentando muros de sostenimiento de terraplén con una altura máxima de 2.20 metros, construidos con roca arenisca y cantos rodados sin evidencia de trabajo lítico, dispuestos de manera irregular y unidos con abundante mortero de barro. La calzada se compone de tierra afirmada con inclusión de gravilla, con un ancho que varía entre 5 y 7 metros (figura 9).

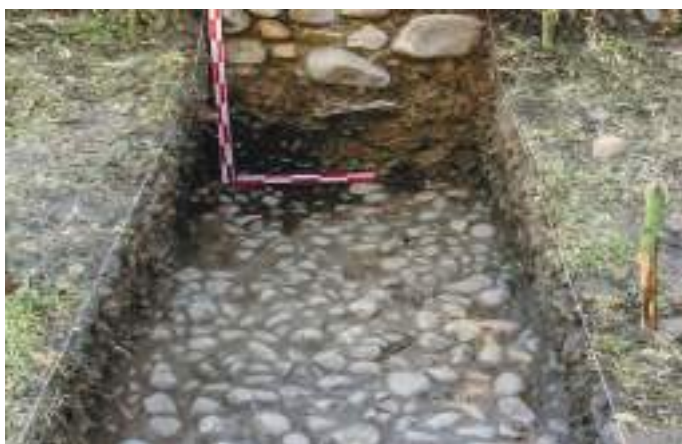
Foto 14. Calzada empedrada.

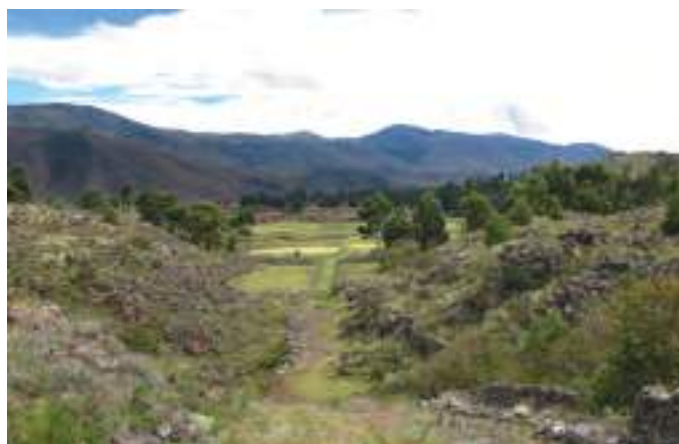
Foto 15. Camino en plataforma con muros de sostenimiento de terraplén, que se dirige al sitio de Raqchi.

En el sitio arqueológico de Raqchi, el camino se presenta empedrado, con muros de sostenimiento de terraplén compuestos por elementos líticos ígneos (andesita) que muestran huellas de canteo. Sobre la plataforma vial se realizaron labores de reducción del afloramiento rocoso existente, obteniendo así una superficie regular sobre la que se colocaron elementos líticos alargados y planos, asentados sobre una ligera capa de tierra arcillosa con gravilla. La calzada conserva un ancho de 5.00 metros (foto 15, figura 10).

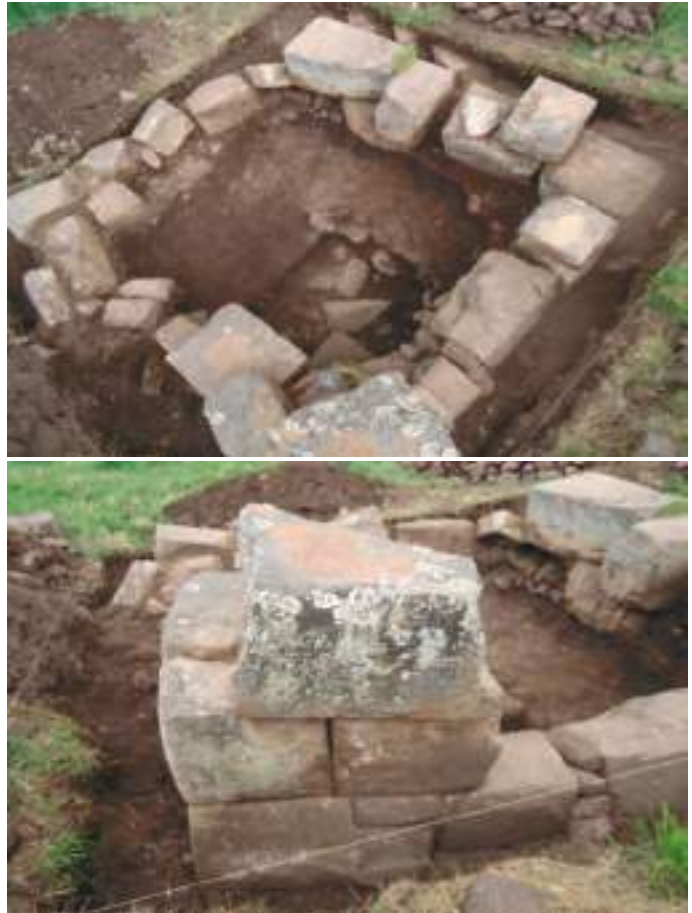
Foto 16. Arriba: se aprecia el tipo de planta rectangular de la construcción. Abajo: detalle del paramento exterior con el perfecto ensamblado de los elementos líticos.

cavaciones en el sitio podrían aportar mayor claridad al respecto (fotos 16 y 17).

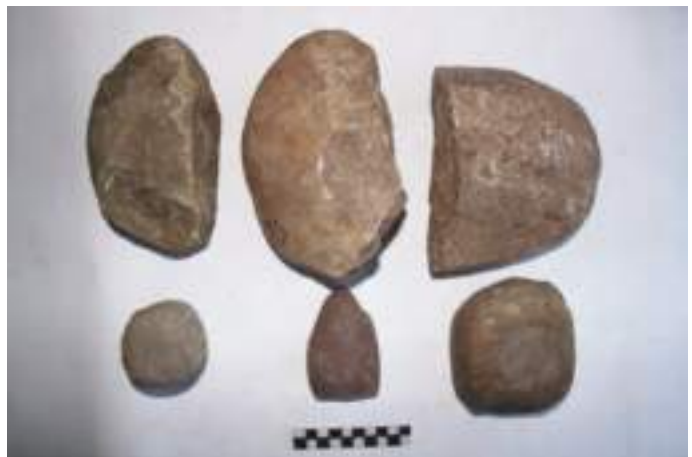
Foto 17. Artefactos líticos hallados al interior de la estructura arquitectónica, los cuales debieron haber sido usados como percutores.

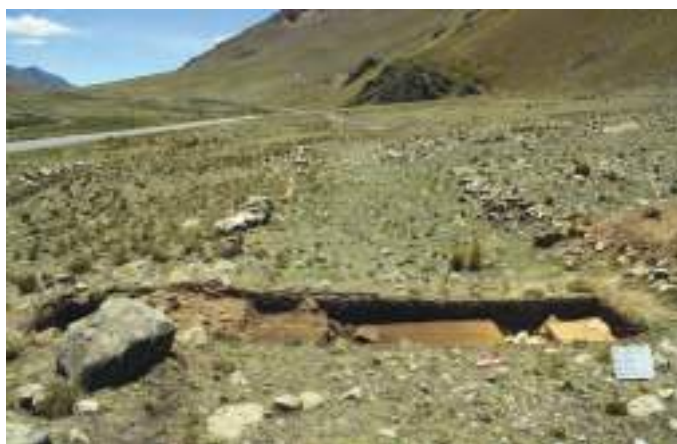
Foto 18. Segmento de camino sendero/despejado con alineamiento de piedras.

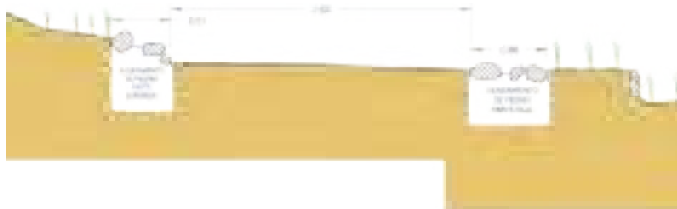
Figura 12. Corte transversal del camino.

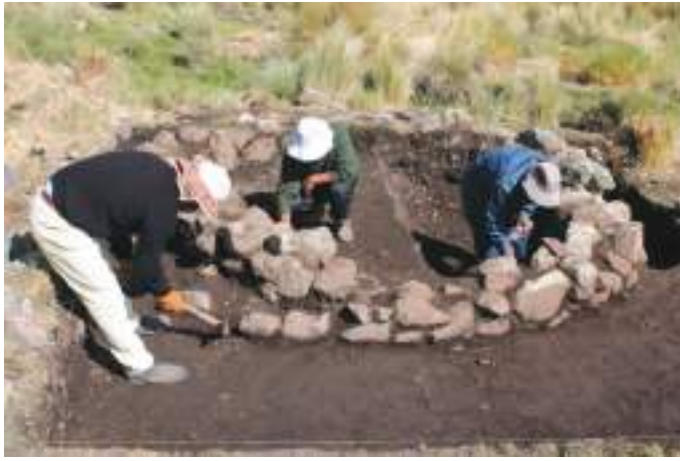
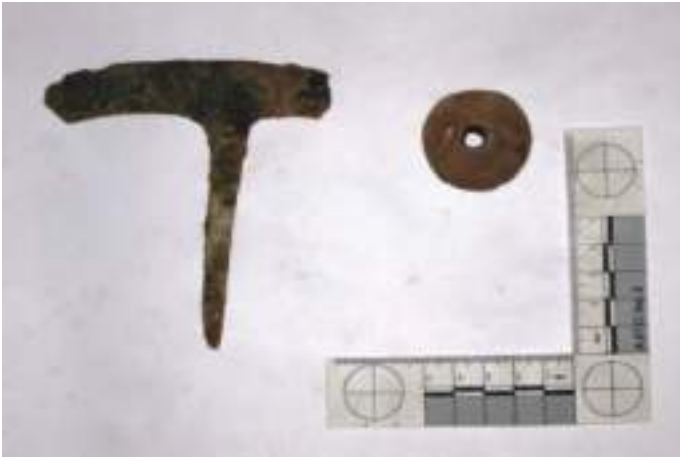
Foto 19. Recinto circular en cuyo interior se hallaron un cuchillo metálico y un *piruro* de cerámica.

Las excavaciones se realizaron en dos recintos. El primero, de planta circular y 3 metros de diámetro, evidenció 66 fragmentos cerámicos de estilo Inca correspondientes a cuerpos y bordes de platos con presencia de hollín, un cuchillo metálico y una fusayola de cerámica, instrumento que habría sido utilizado en la elaboración de fibras. Estos hallazgos permiten interpretar que se trataba de un recinto residencial, cuyos ocupantes se dedicaban a diversas actividades, entre ellas la textilera.

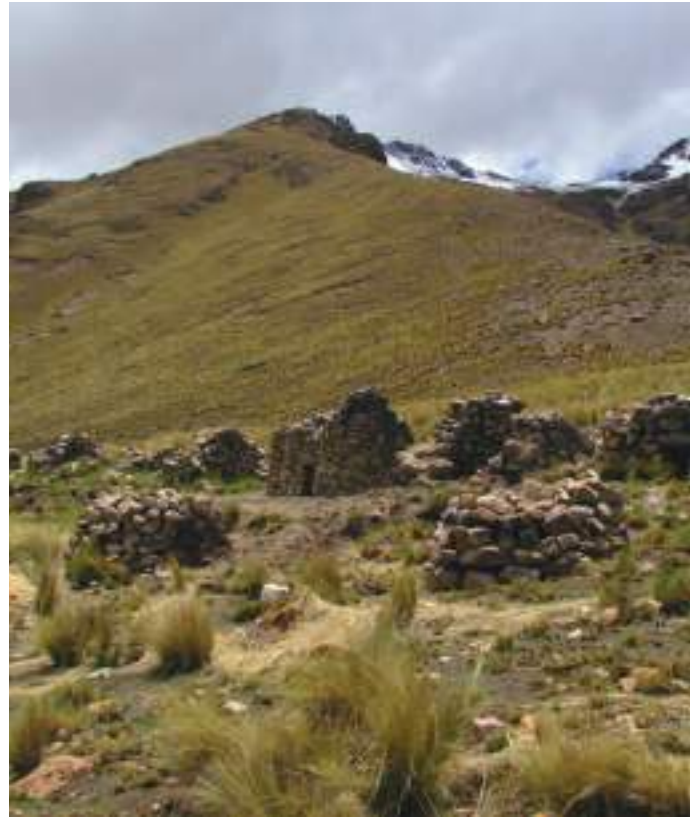
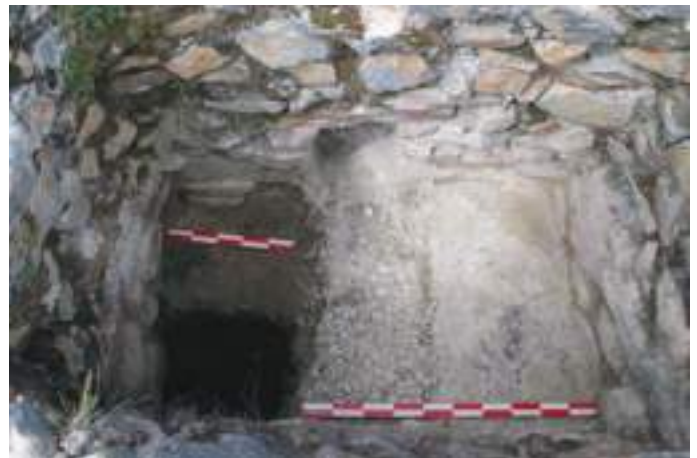
Foto 21. Arriba: foto panorámica del sector 2. Abajo: estratigrafía al interior del recinto excavado.

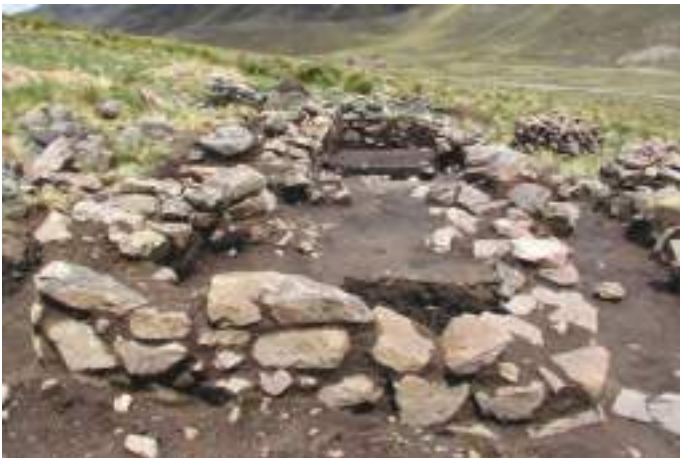
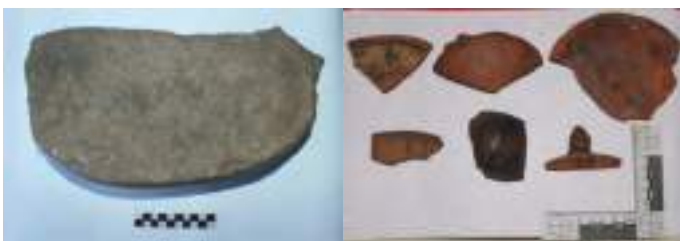
Foto 20. Recinto de planta rectangular - Mano de moler - Fragmentos de cerámica de diferentes estilos.

La segunda unidad corresponde a una estructura rectangular de 12 metros de largo por 3.50 metros de ancho. Se definió el piso de ocupación compuesto por arcilla amarilla compacta, dividido en dos ambientes con vanos de acceso independientes. En el primero, ubicado al oeste, se hallaron 120 fragmentos cerámicos de estilo Inca, Lucre (10), Pacajes (18) e Inca Sillustani (12), correspondientes a platos, cuencos y jarras con rastros de hollín, además de dos manos de moler, lo que sugiere que el espacio se destinaba a la preparación y consumo de alimentos. El

segundo, ubicado al este, contenía una banqueta de 2.70 metros de largo por 1 metro de ancho y 0.65 metros de altura. Esta estructura resalta por su forma y diseño únicos en comparación con las demás, así como por la diversidad estilística del material cerámico asociado (fotos 19 y 20).

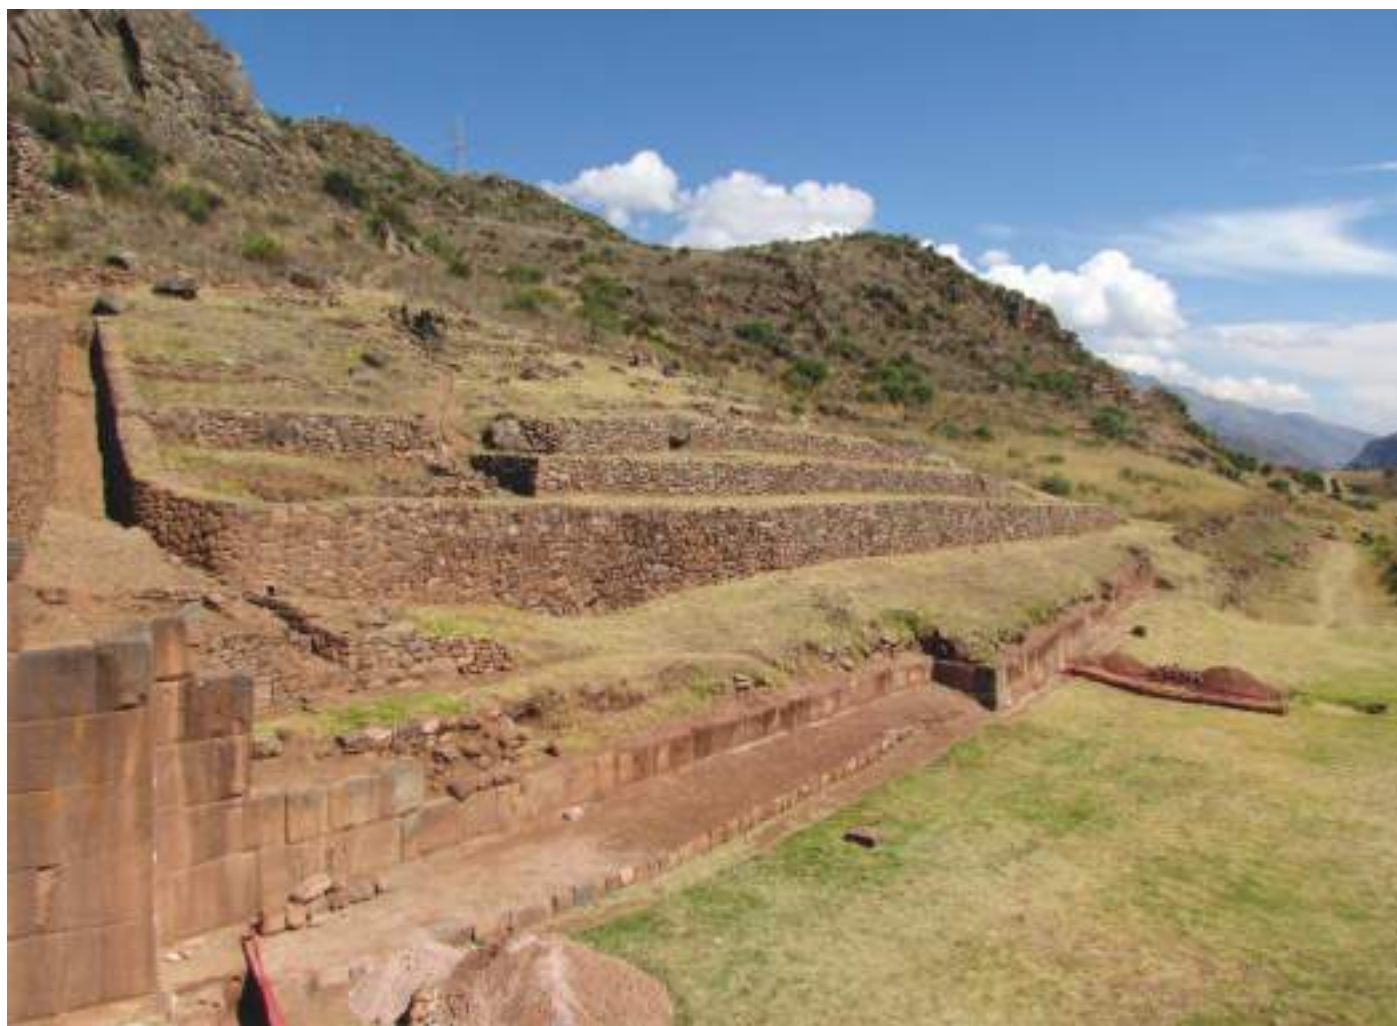
Foto 18. Panorámica de la portada de Rumiqollqa y proyección del camino.

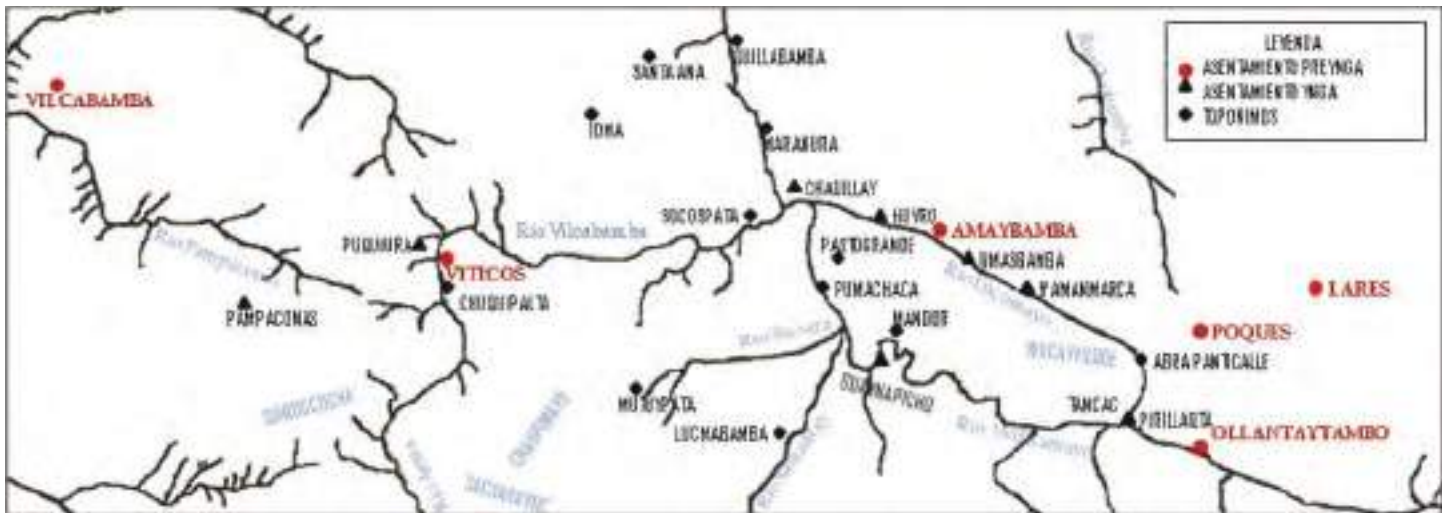
Figura 1. Asentamiento prehispánico entre Ollantaytambo y Vilcabamba.

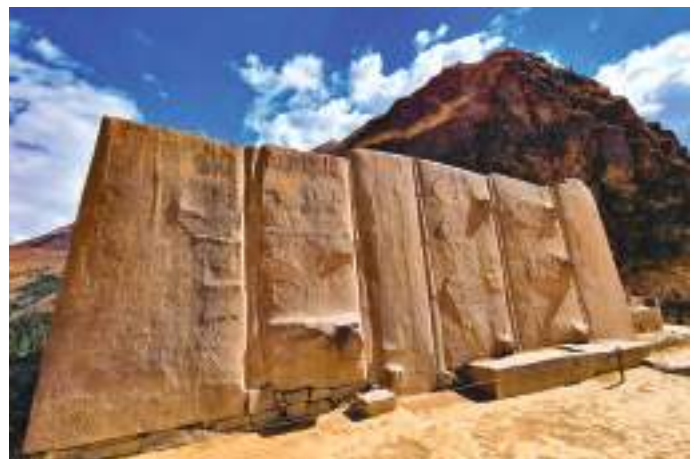
Construcciones megalíticas de Ollantaytambo.

del Cusco (Valcárcel 2009). No obstante, la influencia de los maestros *mitmaq* del Qollasuyu también estaría presente en la construcción de muros ciclópeos, cuya técnica guarda relación con las edificaciones monumentales de la tradición Tiawanaku. Otro aspecto importante extraído de las crónicas es que estas construcciones debían proveer todas las comodidades posibles a sus habitantes.

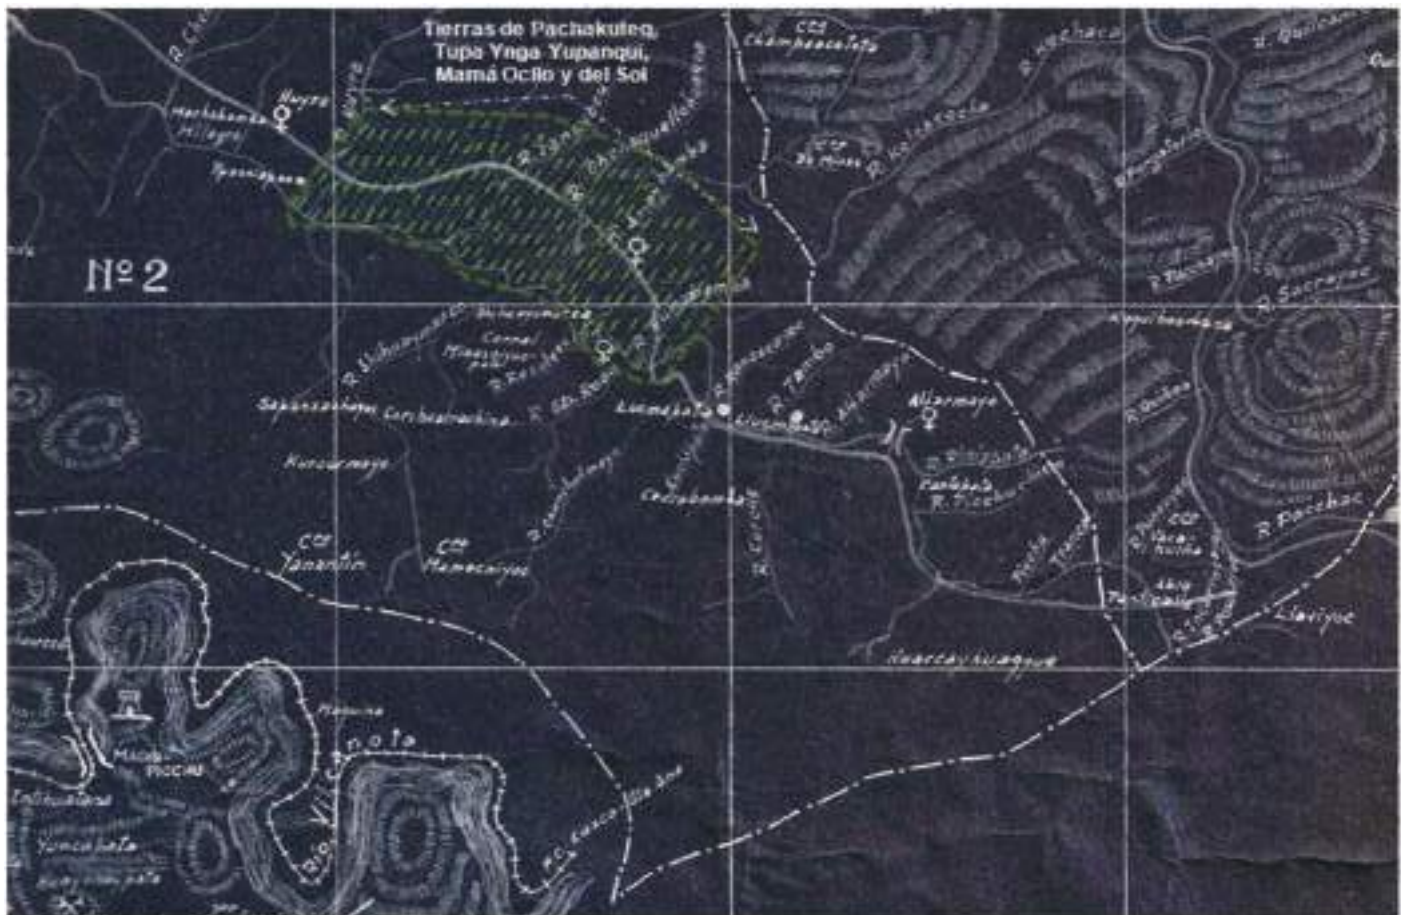
Figura 2. Tierras destinadas a gobernantes Yngas y al Sol en el valle de Amaybamba según documentación del siglo XVI.

las partes llanas y de mejor producción fueron otorgadas a los gobernantes Incas y destinadas al culto del Sol, mientras que las tierras de menor provecho fueron asignadas al pueblo. Es allí donde finalmente fueron desplazadas las etnias originarias de Amaybamba y los *mitmaqunas* trasplantados. Documentación de las primeras décadas de la Colonia deja entrever que las tierras de Chuñobamba, Tocobamba, Sacsayllo, Numbaybamba, Conchapi-rincaorco y Mascanga estuvieron atribuidas a Ynga Yupangui; las de Wamanmarka y Omabamba, a los señores del Cusco; las de Amaybamba, a Tupac Ynga Yupangui y Mama Ocllo; mientras que las tierras de Yanayaco, Chuquibamba, Sibamarka, Calquina, Guayopata, Tiamara y Atambamba no fueron consideradas como tierras personales del Inca, motivo por el cual se cree que estas fueron asignadas, en los primeros años de la Colonia, a los curacas de Amaybamba (figura 2).

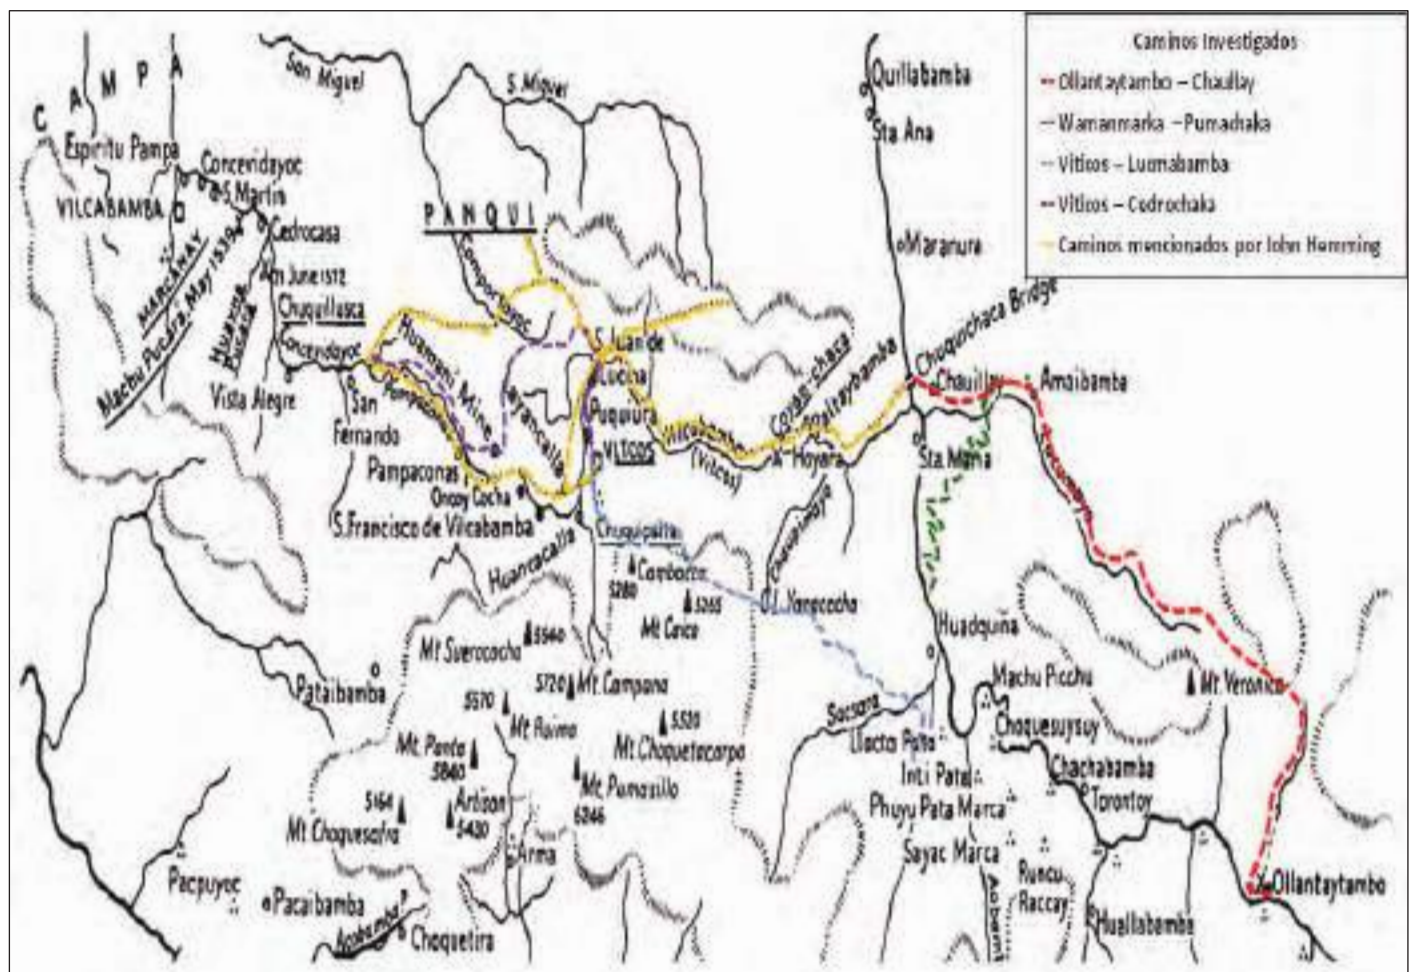
Figura 5. Emplazamiento de caminos prehispánicos investigados entre Vilcabamba y Ollantaytambo.
Fuente: Elaborado tomando como base mapa de John Hemming (Conquista de los Incas).

A este camino principal se integraban diversos caminos transversales que conectaban con espacios y pueblos específicos (figura 5).

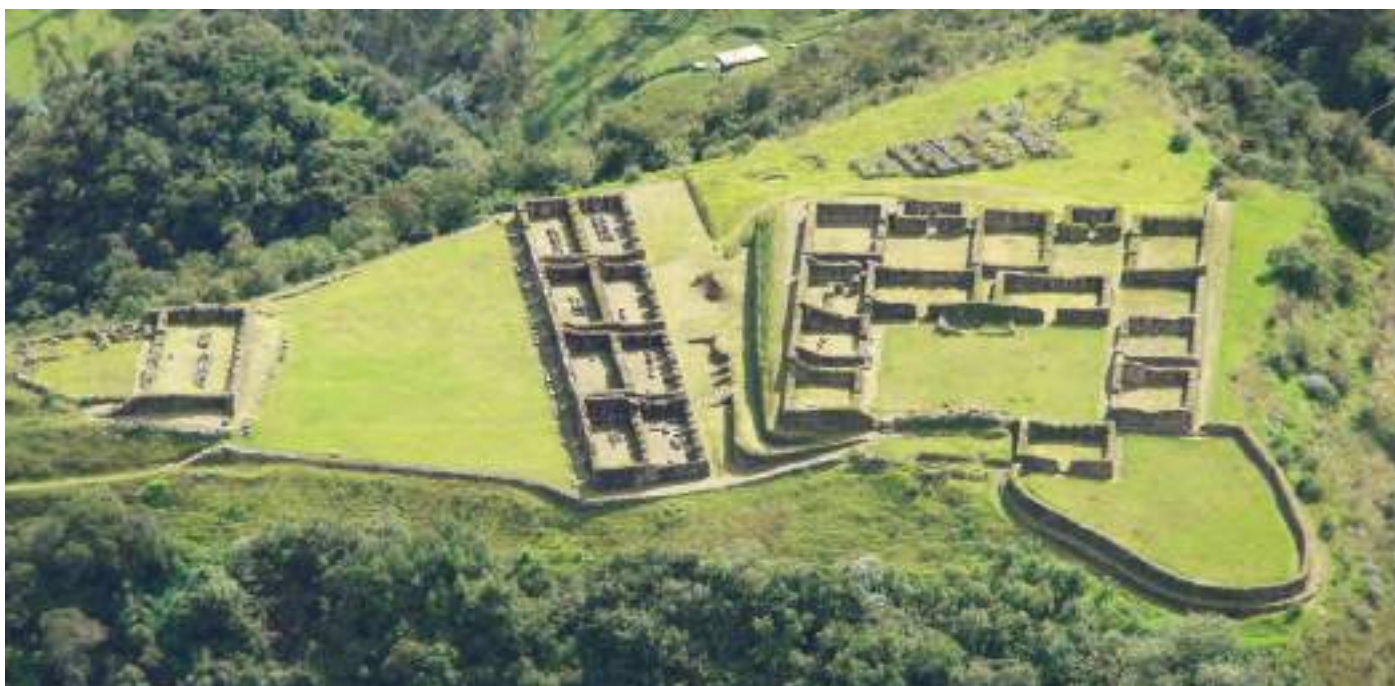
Foto 1. Detalle del sitio arqueológico de Vitkus (Distrito de Vilcabamba).

Partiendo desde el sitio arqueológico de Vitkus (foto 1) hasta el abra Asut'ina, esta sección del camino tiene una longitud de 9.85 kilómetros. Vitkus está constituido por un sector habitacional conformado por dos plataformas artificiales. La primera plataforma presenta, hacia el lado norte, cuatro recintos dobles de planta rectangular, conocidos como *kallankas*, con tres vanos de acceso de doble jamba, distribuidos simétricamente; hacia el lado sur se encuentra un recinto de planta rectangular con dos vanos de acceso y nichos trapezoidales en el paramento interno. En la segunda plataforma se ubica una *kancha* compleja, con trece recintos de planta rectangular de factura simple, dispuestos en hileras distribuidas en torno a tres plazas, con la presencia de pequeños pasajes.

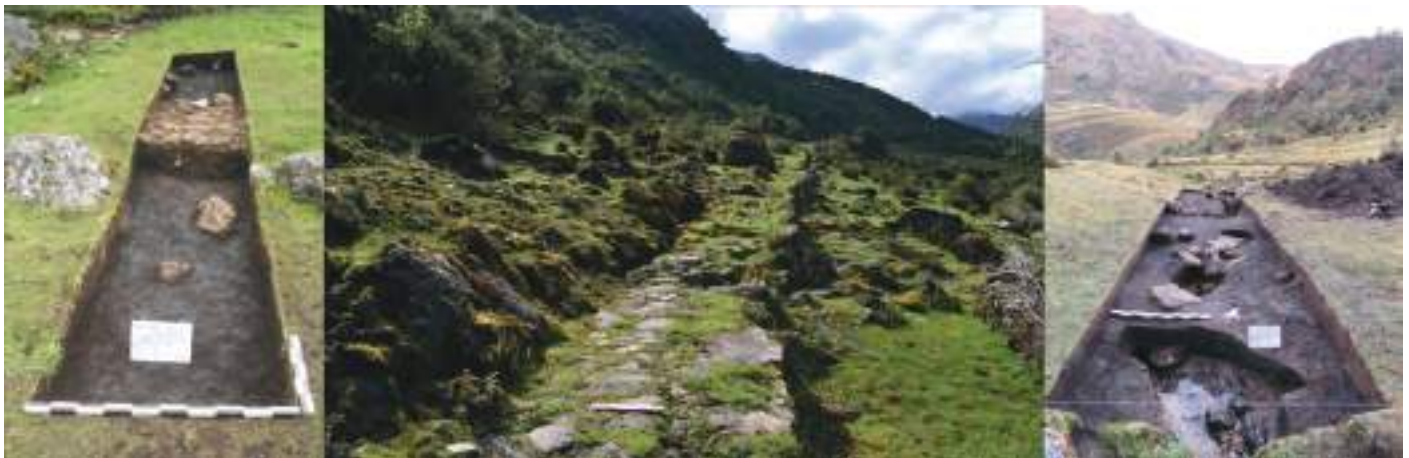
Foto 3. Detalle de camino con evidencia arquitectónica en Yuraq Rumi, Chupana y Mollepunku (Distrito de Vilcabamba).

perfil longitudinal. Las excavaciones en este sector revelaron un segmento de escalinatas, con peldaños inclinados de 0.20 metros de altura y contrapaso de 1.25 metros, conformado por tierra y gravilla. El ancho de este tramo es de 4.80 m, y su técnica constructiva se basa en la adición y acomodamiento de piedras. El camino se evidencia a través de un sendero despejado hasta alcanzar el abra Asut'ina (4012 m s. n. m.), punto en el que se inicia la segunda sección del tramo investigado (foto 3).

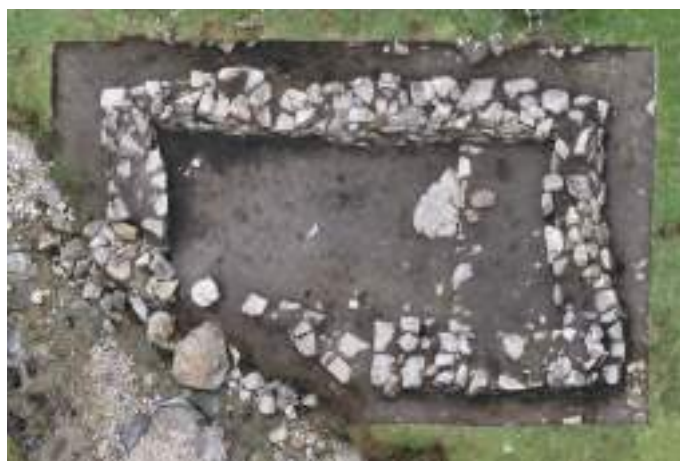
Foto 4. Detalle del recinto excavado, sitio arqueológico de Incawasi (distrito de Vilcabamba).

En nuestras excavaciones al interior de uno de los recintos, se registró, próximo al muro sur, una banqueta de 3.20 metros de largo, 1.50 metros de ancho y 0.15 metros de altura, lo que generó dos niveles de piso. En el nivel de ocupación se hallaron 30 fragmentos de cerámica correspondientes a platos y ollas de filiación cultural Inca, además de partículas de carbón dispersas en la parte central. Por la disposición de los recintos en torno a un espacio abierto, podemos señalar que se trata de una *kancha* sin muro perimétrico, modelo representativo del Horizonte Tardío (Inca). El análisis del material cultural permite inferir que su función principal fue residencial, con acceso a recursos básicos como agua, terrenos de pastoreo y áreas cultivables.

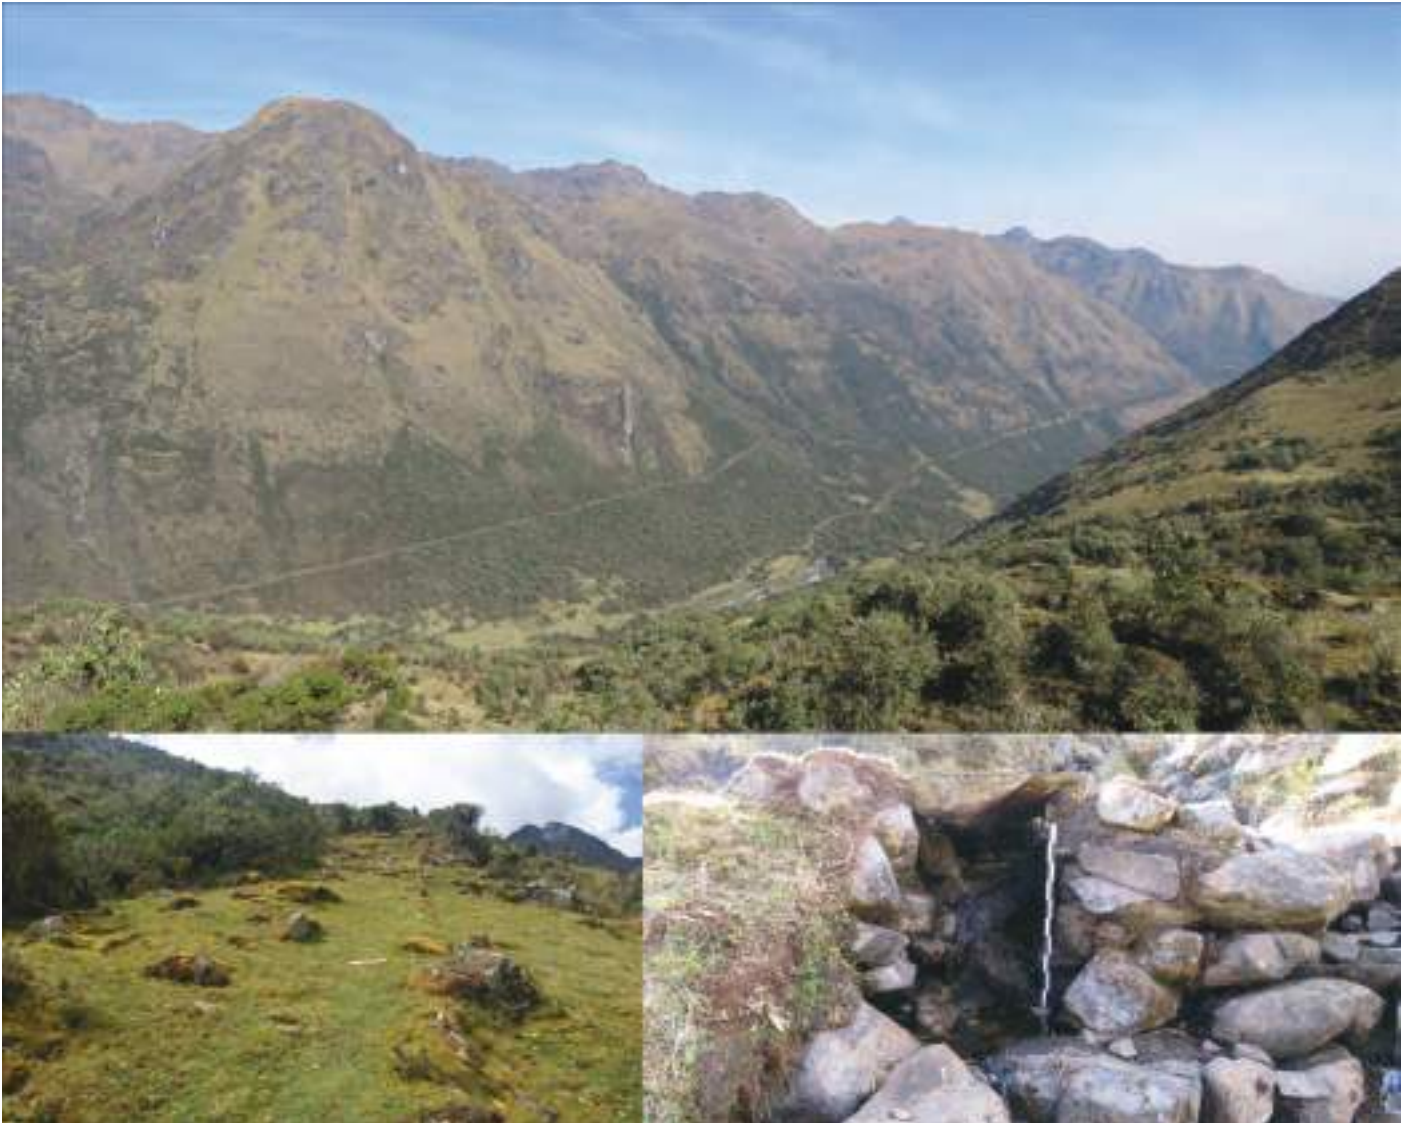
Foto 5. Detalle del emplazamiento del camino prehispánico en la parte media del cerro y el puente Rumi Chaca, sector Racachaca (distrito de Vilcabamba).

El recorrido por el camino continúa por el sector de Racachaca (3600 m s. n. m.), atravesando el río del mismo nombre. En este punto no se hallaron evidencias arquitectónicas que indiquen la existencia de un puente prehispánico. A partir de este espacio, se asciende por el camino ubicado a margen derecha del río, por la parte media del cerro Pakupallana, cuya pendiente oscila entre 10° y 15°, siguiendo un trazo sinuoso. Las excavaciones permitieron registrar una plataforma con corte de talud,

acompañado de un muro de sostenimiento, tipo muro seco (*pircado*), con una altura promedio de 0.60 metros. La calzada, compuesta por tierra y grava, conserva un ancho de 1.90 metros.
