QHAPAQ ÑAM CUSCO

AVANCES DE INVESTIGACIÓN

EL SISTEMA VIAL ANDINO Y LA OCUPACIÓN PREHISPÁNICA EN PASTO GRANDE HUAYOPATA

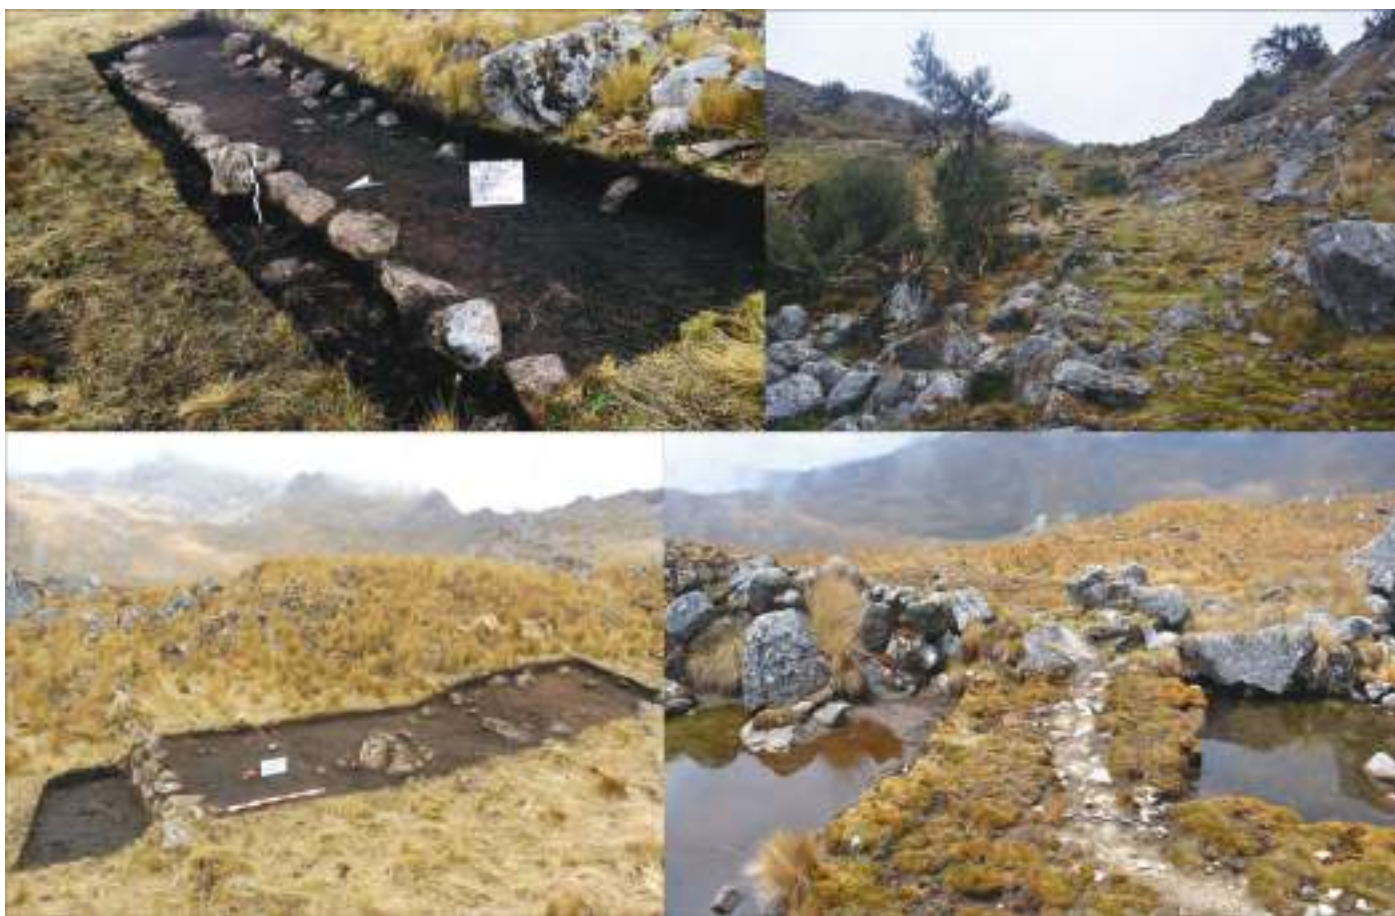
Foto 6. Detalle de camino plataforma con muro de sostenimiento y empedrado en el sector de Quellwacocha, Yanacocha y Suero Cocha (Distrito de Vilcabamba - Santa Teresa).

A partir de este punto, se desciende ligeramente por un camino sinuoso que se emplaza en la quebrada de Tullutakana, cuyo espacio presenta sectores inundables como bofedales, arroyos y lagunas, con pendientes suaves de entre 5° y 10°. Dada la complejidad de la geografía del terreno, el camino presenta diversas características constructivas, precisamente las excavaciones permitieron evidenciar plataformas con corte de talud, calzadas con relleno de tierra y grava, calzadas empedradas, escalinatas con muros de sostenimiento de terraplén *pircado* de roca granítica, calzadas elevadas sobre bofedales con empedrado y senderos despejados con alineamiento de piedras a ambos lados. Cabe señalar que el alineamiento de piedras funcionó como señalización para evitar desvíos de los viajeros, ya que esta zona suele estar cubierta de neblina debido a las altitudes que oscilan entre los 4000 y 4500 m s. n. m. El ancho del camino en esta sección varía entre 3.50 y 4.00 metros.

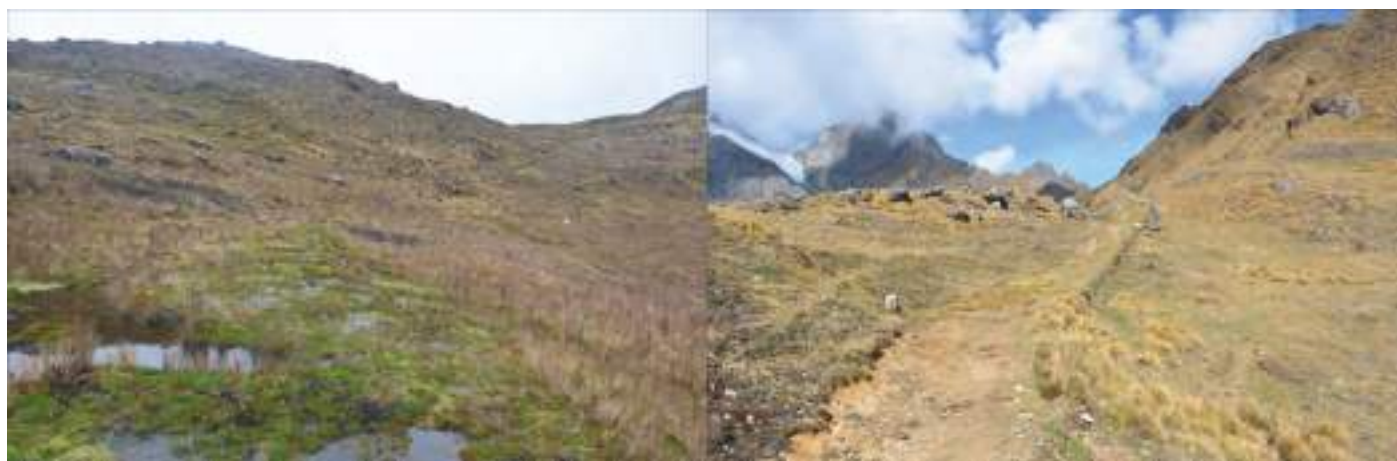
Foto 7. Detalle de camino sobre cobertura vegetal y plataforma con muro de sostenimiento en el sector de Suero Cocha-Mojón (Distrito de Santa Teresa).

El tránsito por el camino prosigue por el sector de Suero Cocha (4420 m s. n. m.), mediante un trazo sinuoso en la margen derecha de la laguna del mismo nombre, el cual se emplaza en medio de bofedales. Las excavaciones en este tramo evidenciaron un camino en corte de talud con ligero aterrazamiento, sin muro de sostenimiento de terraplén. La calzada, de 3.50 metros de ancho, presenta un tratamiento de apisonado de tierra cubierto por césped natural *-kunkuna (Distichia muscoides)-*, es una especie de pasto duro, cuyas raíces funcionan como drenaje natural frente a la inundación durante la temporada de lluvias (enero, febrero y marzo). Este tipo de calzada tiene la capacidad de soportar el tránsito de caravanas de llamas sin deteriorarse.

El recorrido del camino sinuoso prosigue por zonas de ligeras llanuras, tiene un ancho promedio de 3.00 metros. En este tramo se identifica un sendero despejado con alineamiento de piedras, que llega hasta el abra Mojón

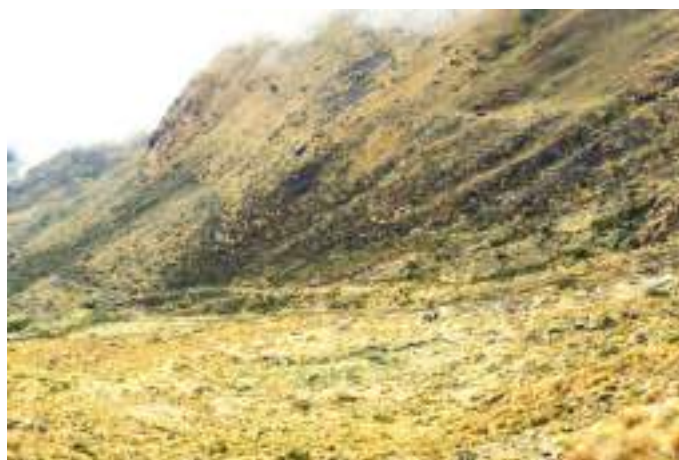
Foto 8. Detalle emplazamiento del camino Prehispánico en el sector de Laccococha (Distrito de Santa Teresa).

Esta sección tiene una longitud de 2.92 kilómetros. El camino continúa descendiendo por la margen derecha del río Laccococha, a través de la quebrada homónima, con una inclinación de talud que varía entre 13° y 25° , atravesando una zona de vida de bosque húmedo hasta llegar al sector de Cuspata (3350 m s. n. m.). El trazo del camino es sinuoso y tiene un ancho promedio de 3.00 metros. Las excavaciones realizadas evidenciaron que, en un tramo de 1.80 kilómetros, se construyó el camino contemporáneo empedrado sobre el antiguo trazado prehispánico, observándose en algunos sectores la reutilización de elementos arquitectónicos preincaicos. Además, se identificó un segmento de camino sinuoso, de 0.30 kilómetros de longitud, cubierto por vegetación arbórea y emplazado en la parte media de la quebrada de Cuspata (foto 8).

Las excavaciones arqueológicas evidenciaron una plataforma con corte de talud, con muro de sostenimiento de terraplén tipo *pirca* (muro seco), con una altura promedio de 1.20 metros. La calzada, de tierra y grava, se encuentra sobrepuesta a un relleno de piedras, con un ancho aproximado de 1.60 metros. Este tramo del camino se ve interrumpido por un deslizamiento de aproximadamente 0.20 kilómetros de longitud, reapareciendo luego el trazo,

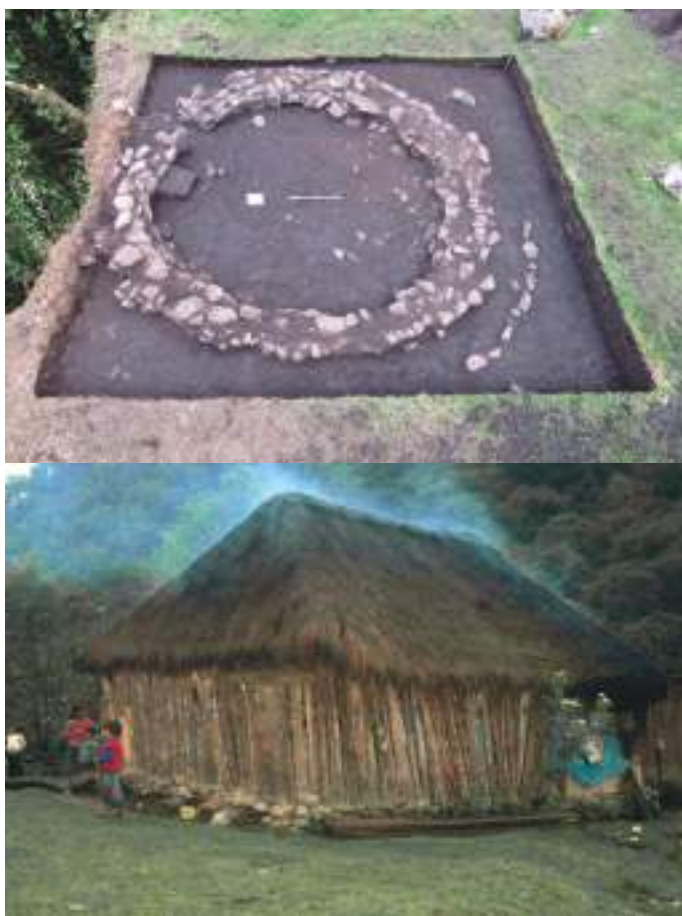
Foto 9. Detalle del recinto semicircular en el sitio arqueológico de Mutuypata y vivienda contemporánea que conserva la tecnología prehispánica (Distrito de Santa Teresa).

En este sector, el camino prehispánico se halla asociado al sitio arqueológico de Mutuypata (3226 m s. n. m.), ubicado en la Comunidad Campesina de Yanatile, distrito de Santa Teresa. El sitio está conformado por más de 25 recintos de planta semicircular, dispuestos de forma dispersa, sin evidencias de planificación arquitectónica. Las excavaciones realizadas en el interior de cuatro de estos recintos permitieron identificar, en los contextos estratigráficos, pisos de ocupación asociados a 1893 fragmentos de cerámica, clasificados en bordes (186), cuellos (43), asas (61), cuerpos (1553), bases (50), y cinco preformas de fusayolas de cerámica doméstica, sin decoración y con evidencias de uso. Estos fragmentos corresponden a formas como ollas, jarras, *urpus* y platos.

material cultural, estos recintos habrían funcionado como viviendas de uso doméstico durante el Intermedio Tardío (local). Sin embargo, por las formas cerámicas presentes, como ollas, aríbalos y *urpus*, propias de la sociedad inca, se puede inferir que en este sitio hubo una continuidad cultural. Esto implica que, los pobladores locales conservaron sus propias tecnologías, pero adoptaron nuevas formas en la producción alfarera, ello como resultado del contacto o influencia de la expansión incaica.

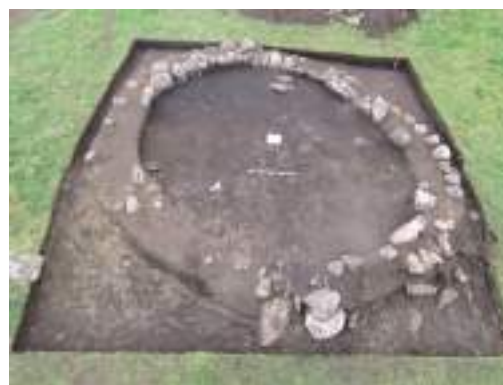
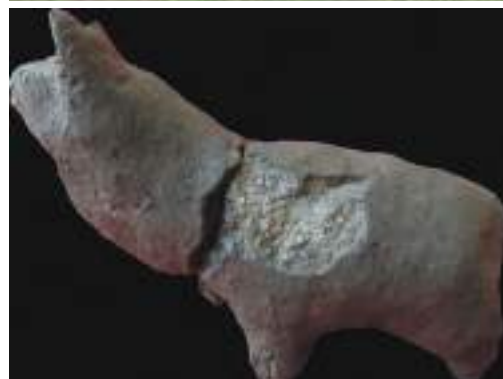
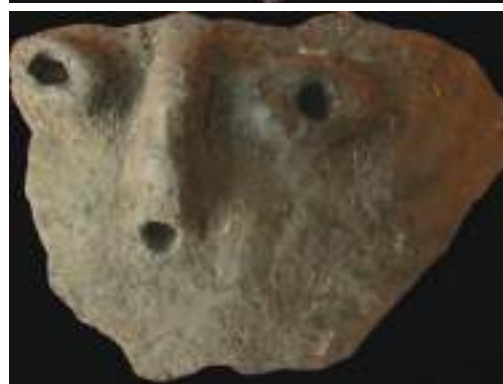
Fotos 11. Detalle de representaciones escultóricas al interior del recinto del sitio arqueológico de Tayankayoq.

El recorrido del camino continúa por el sector de Llaulliyoc, se atraviesa el río Cachichina, no se observa evidencia de elementos arquitectónicos propios de un puente. A partir de ahí, comienza el ascenso sinuoso por la margen derecha y parte media del cerro Tayancayoq (foto 11), cuya inclinación transversal varía entre 20° y 25° con respecto al talud. Las excavaciones registraron una plataforma corte de talud sin muro de sostenimiento, conserva además una calzada de tierra y grava, con un ancho de 1.60 metros, hasta llegar al sitio arqueológico Tayankayoq, ubicado en la Comunidad Campesina de Yanatile, distrito de Santa Teresa. Se emplaza sobre una cresta y está conformado por 12 recintos de planta semicircular, con medidas que fluctúan entre 4 y 6.50 metros de diámetro. Presentan un aparejo rústico, con muros de hasta 0.60 metros de altura y 0.80 metros de ancho, construidos con lajas de pizarra y granito en proceso de metamorfización. Destaca la técnica constructiva de los muros, en ambos paramentos, con lajas dispuestas en forma vertical e incrustadas en el terreno, y un núcleo de relleno compuesto por piedras pequeñas y tierra, conservando un máximo de dos hileras.

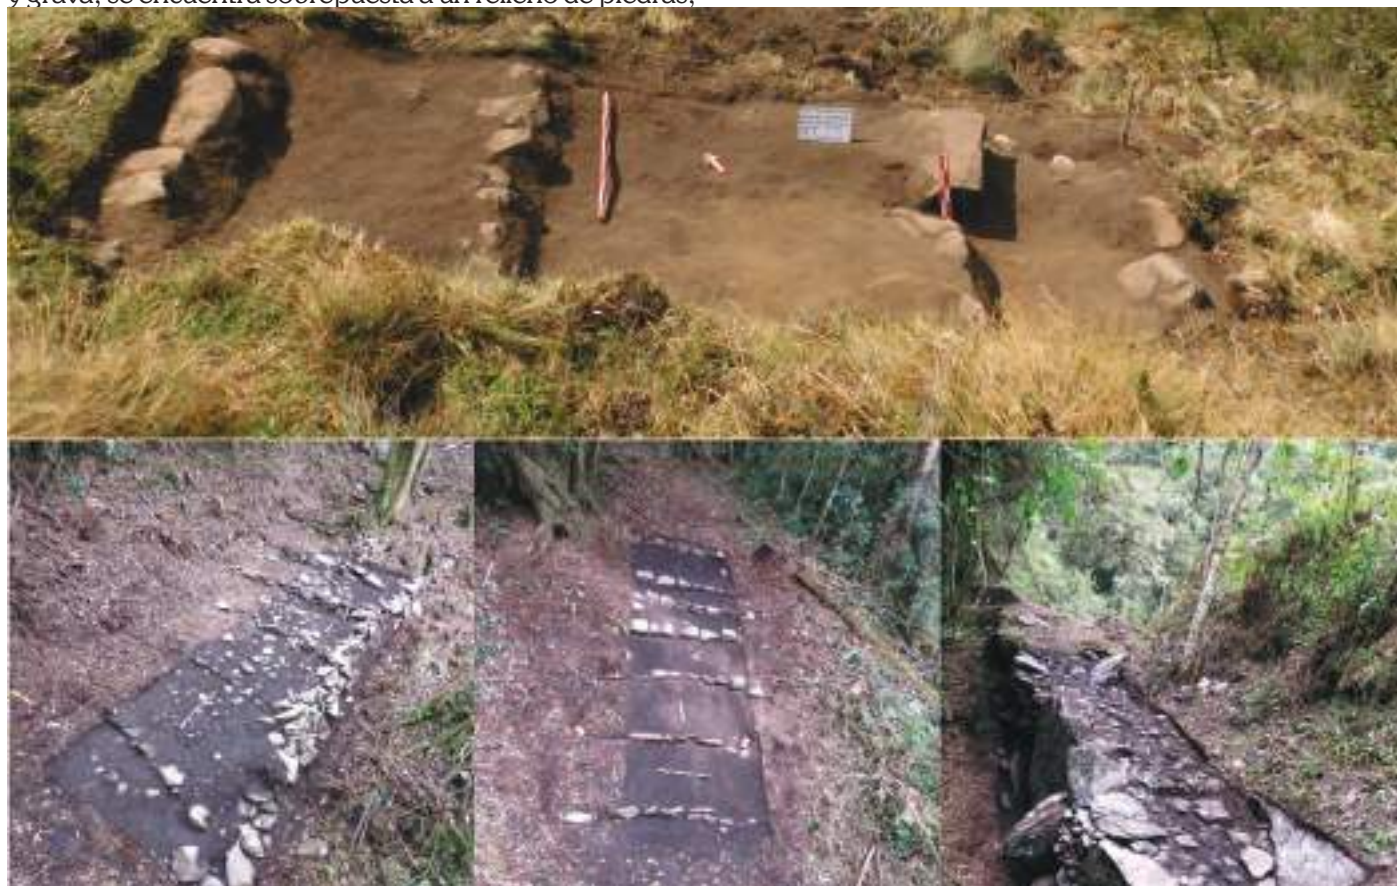
Foto 12. Detalle de camino con evidencia arquitectónica en el sector de Usphaqasa y Chaquiorqo (distrito de Santa Teresa).

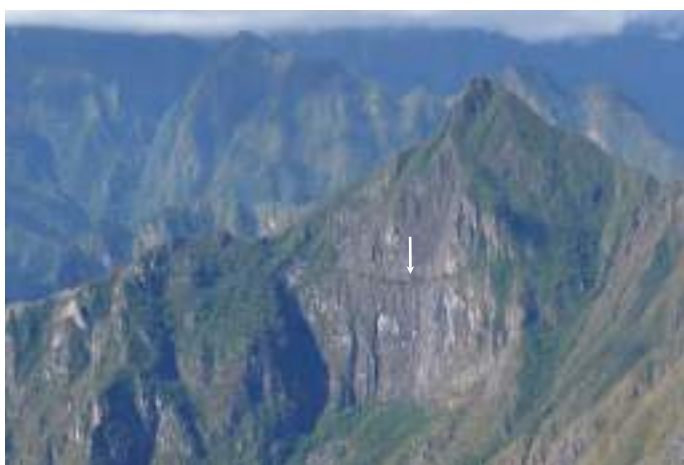
Foto 15. Detalle del emplazamiento del camino prehispánico en la parte media del cerro, hacia la Llacta de Machupicchu.

b. Plataforma (corte de talud) con o sin muro de sostenimiento de terraplén: tiene un ancho promedio de 1.80 metros y se emplaza en laderas y quebradas. Su técnica constructiva es por sustracción. El muro de sostenimiento alcanza una altura de 1.05 metros y un ancho promedio de 0.45 metros; está construido con técnica de *pircado* y su cimientado se asienta sobre suelo geológico. Este camino se presenta en taludes de fuerte inclinación transversal y consistencia suelta, y la calzada está constituida por grava, tierra y piedras menudas, lo que proporciona solidez a la plataforma. En el caso de plataformas sin muro de sostenimiento, estas se ubican en terrenos de consistencia sólida, compuestos por tierra, arcilla y grava. En taludes de consistencia semicomcompacta, se observó un alineamiento continuo de piedras en el borde de la plataforma que actúa como barrera protectora; la calzada está rellena con arcilla, tierra y grava.

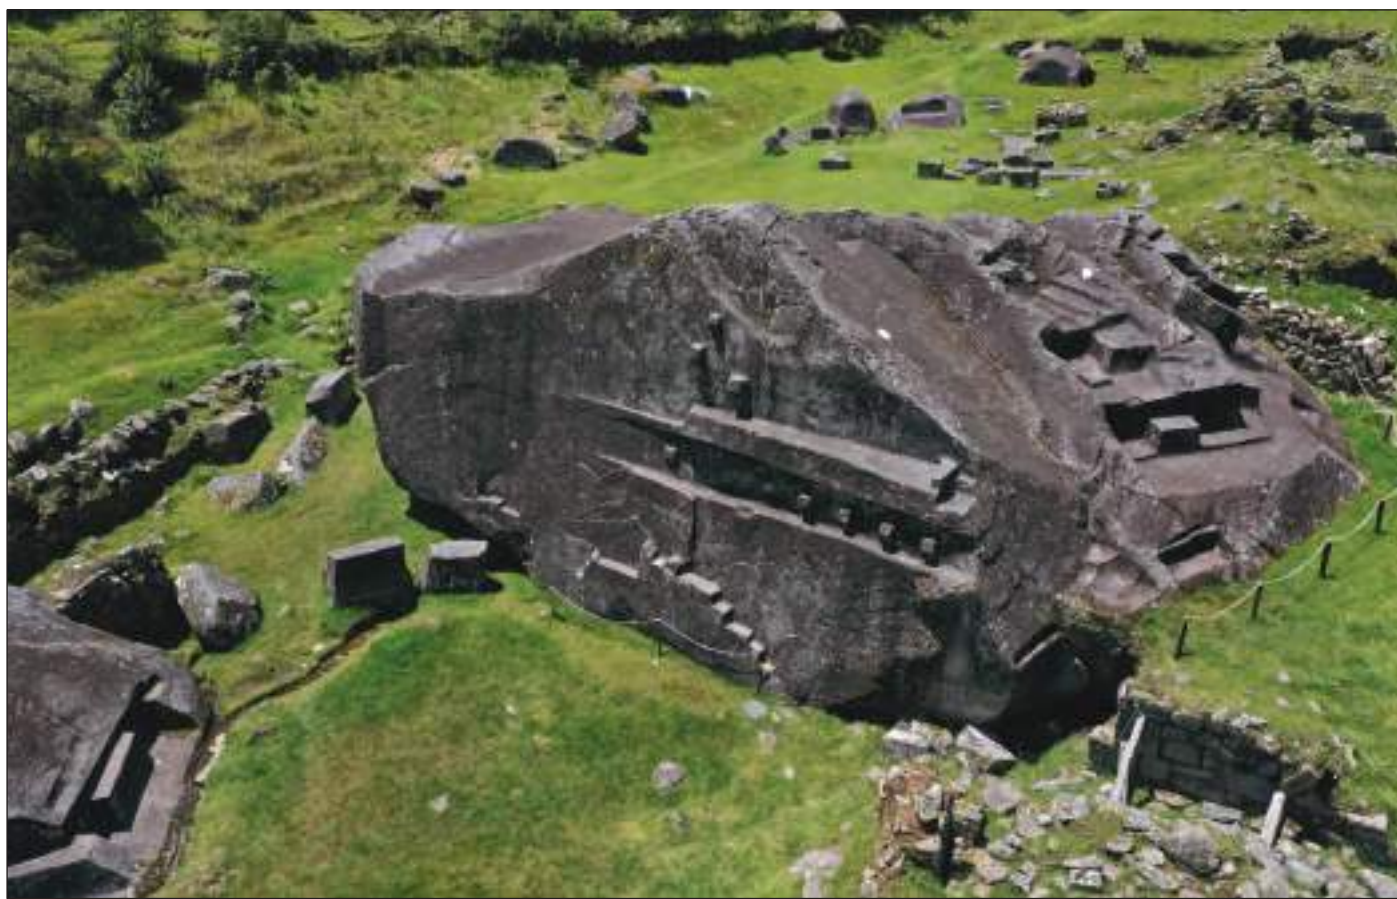
Foto 2. La *waka* principal, Yuraq Rumi.

Precisamente, la información cronística de los siglos XVI y XVII (Murua 1962-64, Calancha 1638) lo identifica claramente como Yuraq Rumi, casa dedicada al Sol o *waka* situada en Chuquipalta, la cual, según Felipe Guamán Poma de Ayala (1615), fue el Qoricancha o templo del Sol, construido a imagen del que existía en Cusco, aunque muy pobremente. Este estuvo conformado por *wakas*, recintos de planta rectangular simple y dos recintos rectangulares dobles, divididos por un vano de acceso de doble jamba. La *waka* principal, denominada Yuraq Rumi, enorme y totalmente labrada, está formada por un solo bloque granítico blanco. Se ubica al centro del complejo ceremonial, su planta es casi ovoide, mientras su forma es algo piramidal. El lado sur, en tanto, presenta una serie de planos triangulares horizontales; la angulosidad de estos tallados contrasta abiertamente con lo liso del resto de la superficie rocosa. Presenta una delgada línea incisa que se extiende nueve metros desde la cúspide de la roca hasta el borde. Hacia el este, muestra tallados menores tipo peldaños y asientos que se proyectan sobre una vertiente, por debajo de la roca. En contraste, la cara oeste presenta una intrincada secuencia de peldaños y asientos que desciende hasta el nivel del suelo (foto 2).

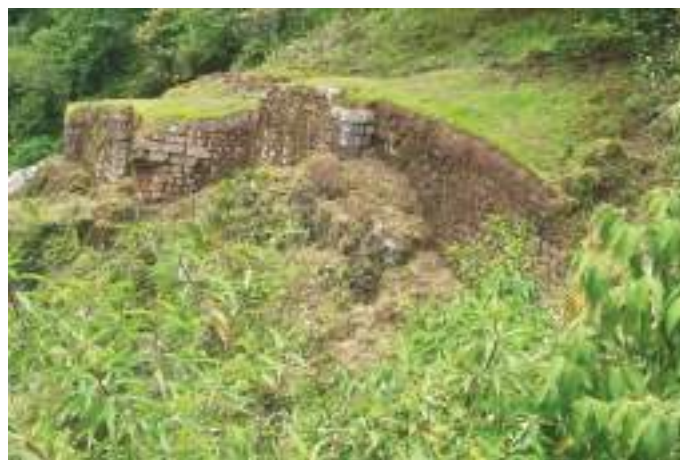
Estructura con tipo de aparejo rústico de piedras semicanteadas.

En el sector de Alccallama (2738 m s. n. m.), el camino bifurca y asciende hasta el sector de Pinkullunka. Este está conformado por una plataforma que se emplaza en un espolón de afloramiento rocoso, construido con muros que bordean este espacio geomorfológico. En base a la configuración del terreno, presenta una forma lineal con salientes y sinuosidades, cuyo acceso se ubica por el lado sur. La arquitectura permite diferenciar dos tipos de aparejo: 1) fino y 2) rústico, con piedras semi canteadas.

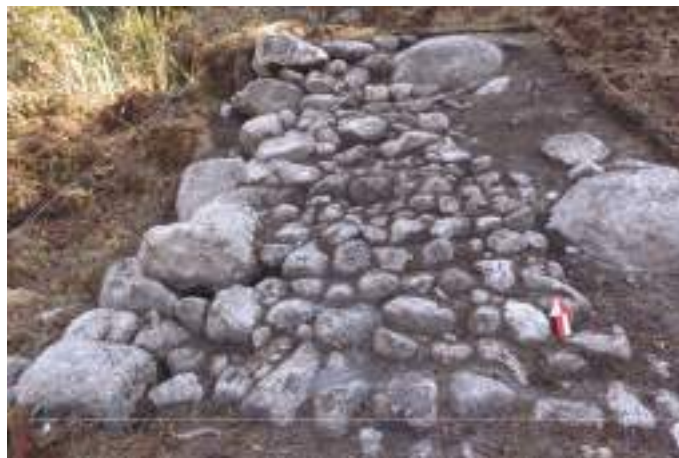
Plataforma 01: La excavación arqueológica determinó que esta plataforma tiene forma rectangular, con 5.00 metros de largo y 4.50 metros de ancho. Su estructura está edificada con piedras semi canteadas de granito, unidas con mortero de tierra, con una altura promedio de 0.50 metros, adaptada a un afloramiento rocoso. Presenta una escalinata de acceso con un ancho de paso de 0.50 metros y un contrapaso de 0.20 metros; el ancho de la calzada es de 2.00 metros. Su función fue de descanso o “*samana*”, permitiendo la visibilidad de los cerros Incawarakana y Wiraqochan.

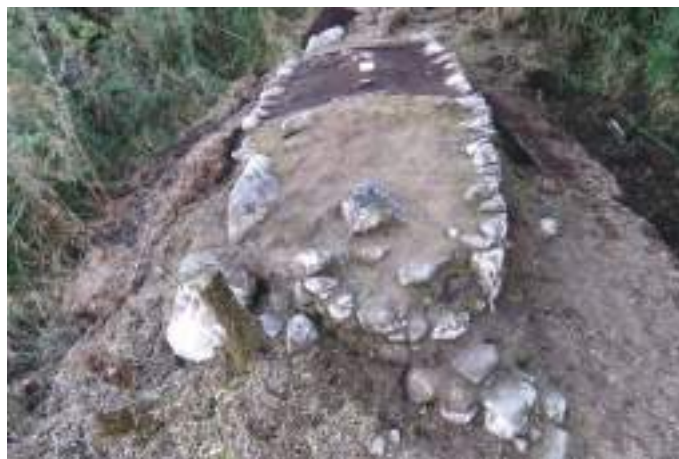
Plataforma 03: Corresponde a un aterrazamiento artificial de forma rectangular, con un extremo ovalado en el lado sur. Presenta un largo de 13.00 metros, un ancho de 4.50 metros y una altura de 0.90 metros. El interior fue rellenado con tierra y compactado sucesivamente, según la incrementación de las hileras del muro. Tiene

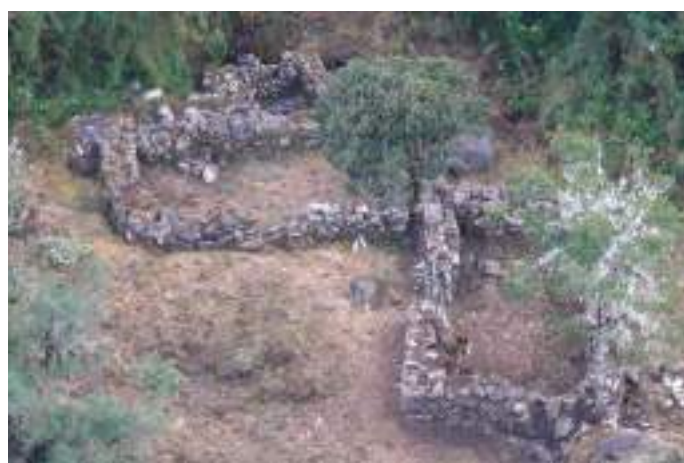
En el sector de Pacchayoq (3513 m s. n. m.), existen varios tipos de camino, entre ellos, plataformas con escalinatas y muros de sostenimiento de terraplén. La técnica empleada fue por sustracción y adición, mientras que el material utilizado en la construcción fue tierra compactada y piedra de granito desbastada. Para el muro de sostenimiento del terraplén se utilizaron piedras de granito de tamaño mediano, empleando la técnica de superposición de piedra sobre piedra, unidas con mortero de barro.

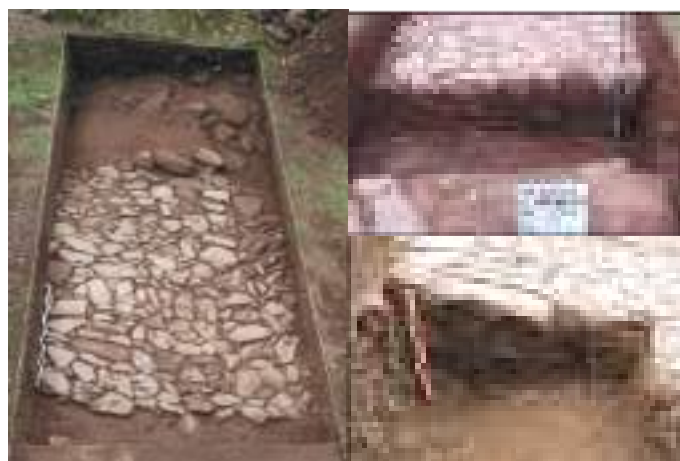
Foto 2. Detalle de la calzada empedrada registrada en el sector de Kasasanja.

A partir del abra, el camino se emplaza en una quebrada, donde se evidencia un sendero bastante erosionado hasta la intersección con la autopista. Sin embargo, próximo al sector de Kasasanja, se identificó la presencia de escalinatas empedradas, con un ancho promedio de 2.70 metros, conformadas por elementos líticos desbastados y dispuestos de forma regular y homogénea. Se observa que sus lados planos están orientados hacia la parte superior y asentados sobre el suelo natural, lo que evidencia que la técnica constructiva empleada fue por adición (foto 2).

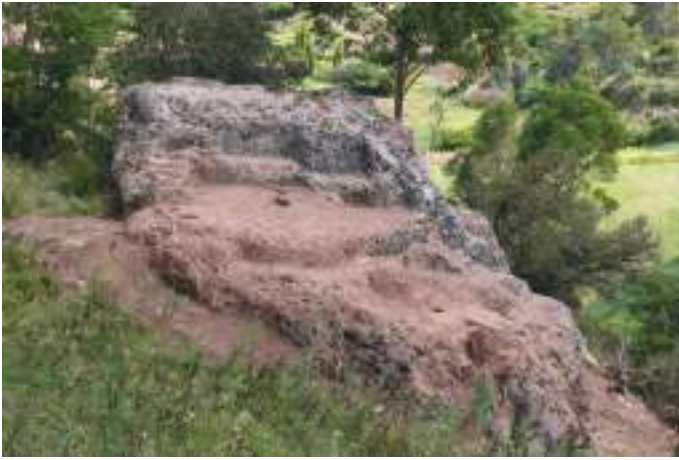
Foto 3. Afloramiento rocoso con evidencia de labrado de tías, asociado directamente al camino prehispánico.

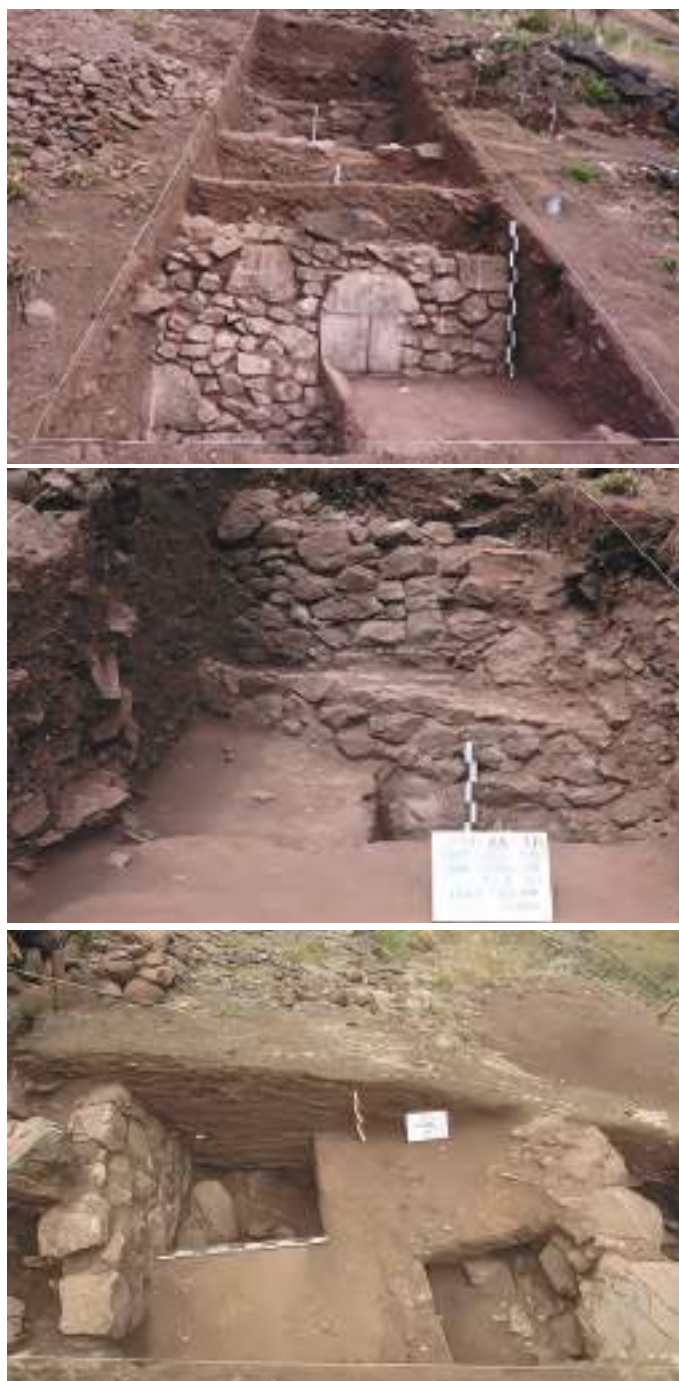
Foto 4. Excavaciones realizadas en el sector de Qosqoñanpata y Chacachimpa. La tipología del camino corresponde al tipo plataforma (corte/talud) con muros de sostenimiento asociados a canales. La calzada conformada por tierra afirmada.

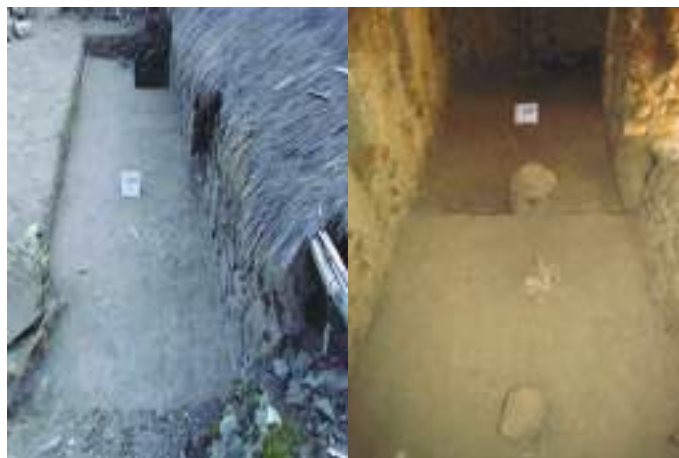
Foto 5. Vista exterior e interior del recinto N° 3 en el sector de Tamboraqay.

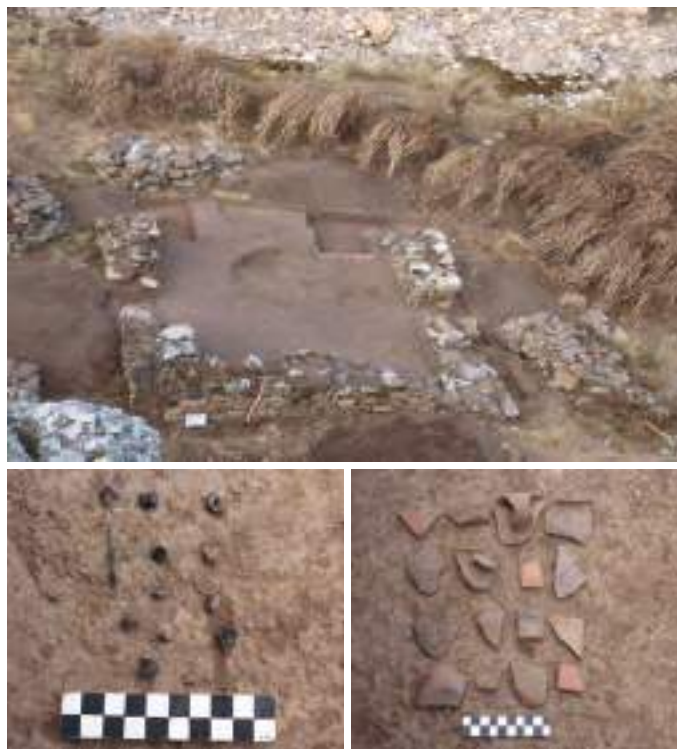
Foto 6. Restos de dos estructuras de planta rectangular asociadas a la vera del camino en el sector de Inca Raqay, con osamenta de camélidos sudamericanos, fragmentos de cerámica y material lítico.

La evidencia arqueológica recuperada y los pisos de ocupación confirman que estaban relacionados con actividades domésticas. La existencia de dos estructuras contiguas ubicadas junto al camino indicaría, conforme a las referencias etnohistóricas, que Inca Raqay corresponde a un *chaskiwasi* de filiación Inca (foto 6).

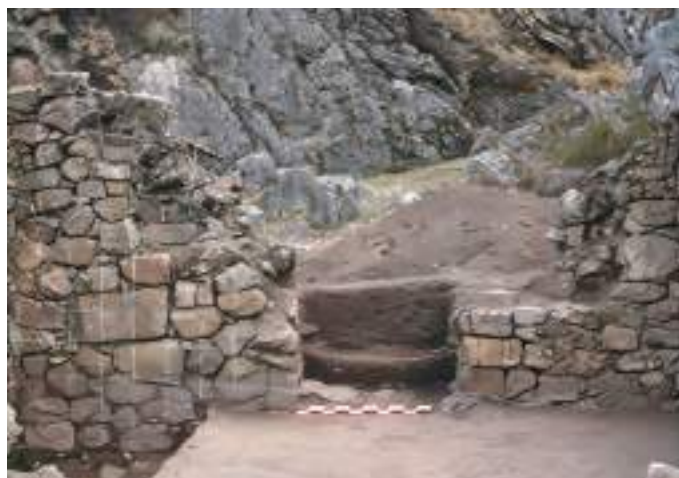
Vista panorámica de estructuras de un recinto en el sitio arqueológico Inca Raqay.

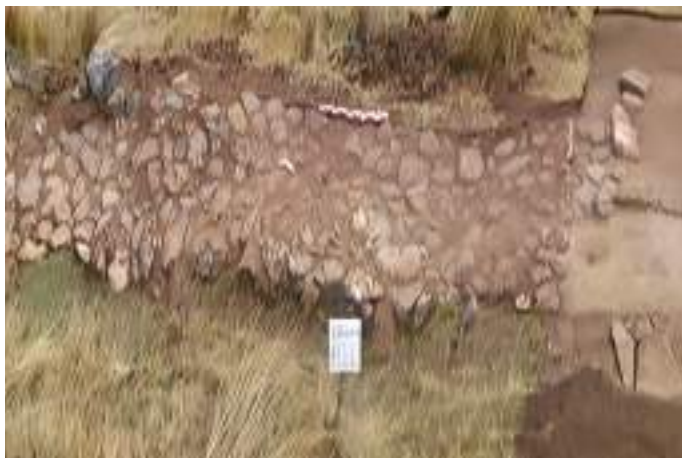
Foto 8. Detalle del segmento de camino empedrado en el sector de Hatun Ñan Huaycco.

con una calzada empedrada con piedra arenisca de dimensiones medianas y pequeñas, dispuestas con sus lados planos hacia la parte superior, generando una superficie homogénea que permitió el tránsito (foto 8). Este segmento es de filiación cultural Inca.

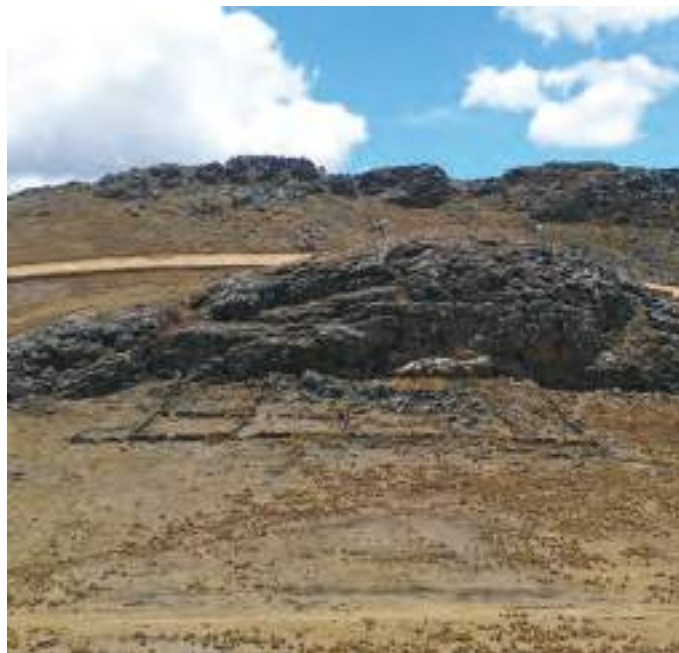
Foto 9. Estructura ortogonal, adosada a un afloramiento rocoso, próximo al trazo del camino al Antisuyu.

A partir de estudios realizados, los investigadores asignan funciones como *acllawasis*, *qolqas*, corrales y tambos a estas estructuras de planta ortogonal (foto 9).

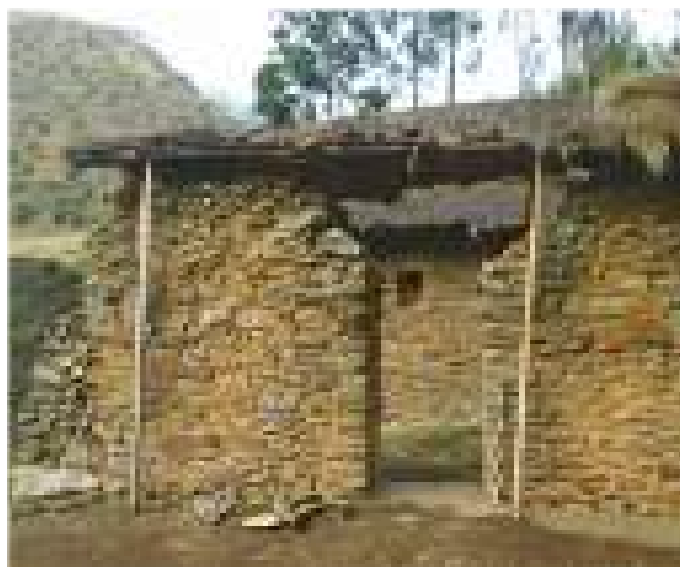
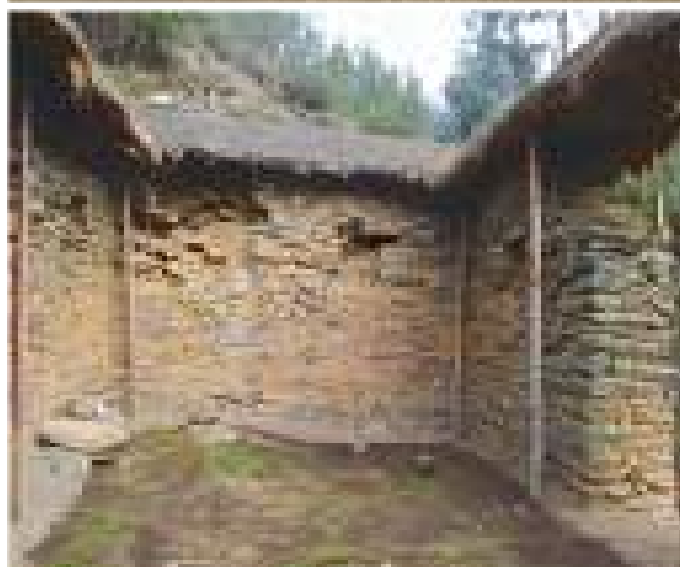
Foto 10. Recinto de planta rectangular, ubicado a la vera del camino en el sector de Manawañunca, que corresponde a un *chaskiwasi*.

Al continuar el descenso hacia Paucartambo, en la cuenca del Quenqomayu, se llega al sector de Manawañunca, donde se ha evidenciado una estructura de planta cuadrangular dispuesta a la vera del camino y que, por sus características arquitectónicas, corresponde al Horizonte Tardío. Lamentablemente, no se halló material cultural en el piso de ocupación original; pese a ello, se considera que esta estructura, ubicada a la vera del camino y a una distancia de 6.80 kilómetros del tambo de Paucartambo, podría haber cumplido la función de *chaskiwasi*. Según Hyslop (2014: 466-467), este tipo de establecimientos se ubicaba entre los 3.3 y 6.7 kilómetros, dependiendo de las características del terreno, así como de la disponibilidad y proximidad de la mano de obra local (foto 10).

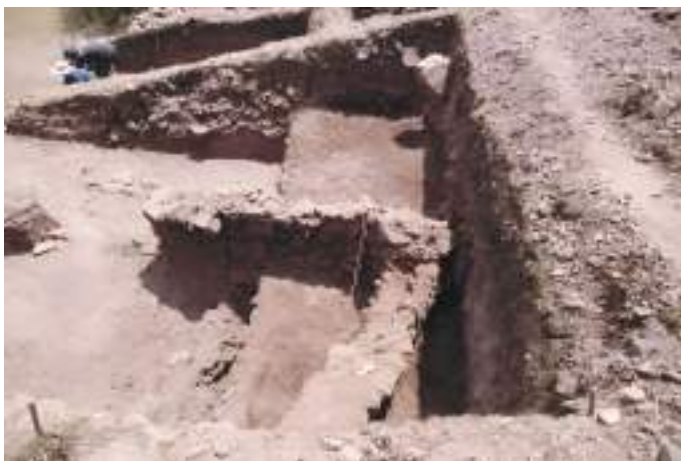
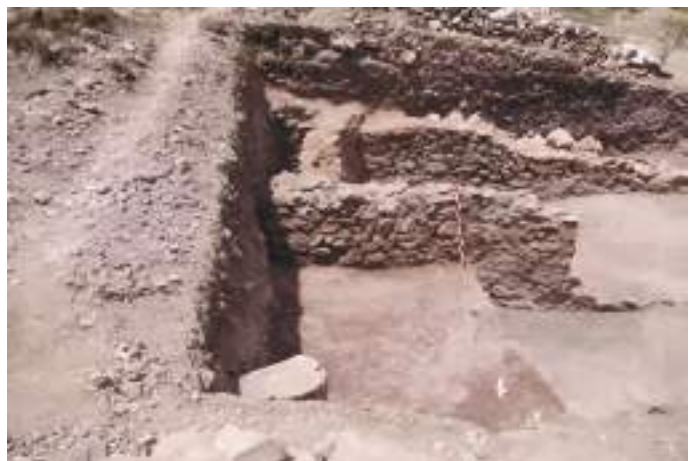
Foto 1. Vista de los detalles arquitectónicos del recinto investigado, en cuyo interior se recuperaron los objetos culturales que se describen más adelante.

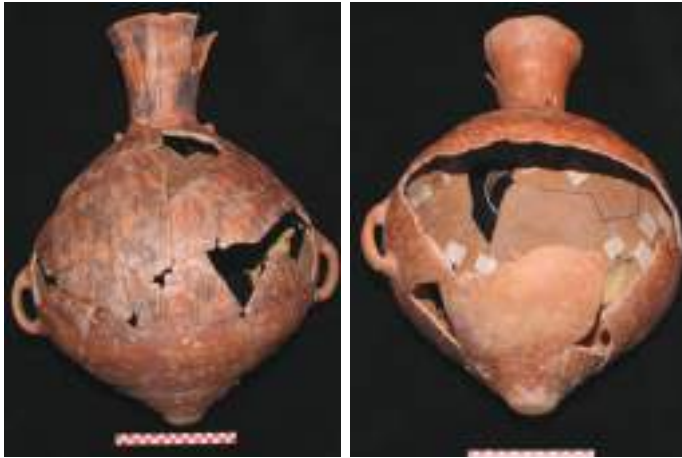
Foto 2. Vista frontal y posterior de la muestra 1, correspondiente a un aríbalo de estilo Lucre que ha sido reintegrado. Actualmente presenta partes faltantes, principalmente en la cara posterior, y se encuentra en un estado de conservación regular.

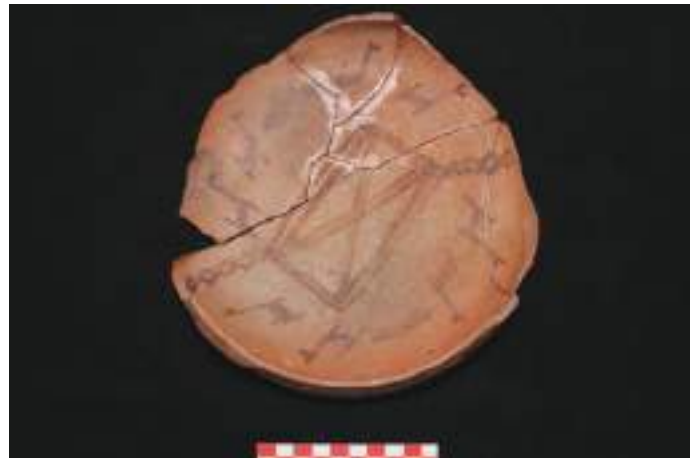
Foto 5. Vista en planta de la muestra 4, que corresponde a un cuenco de estilo lucre. Presenta reintegración y partes faltantes en secciones del borde de la vasija.

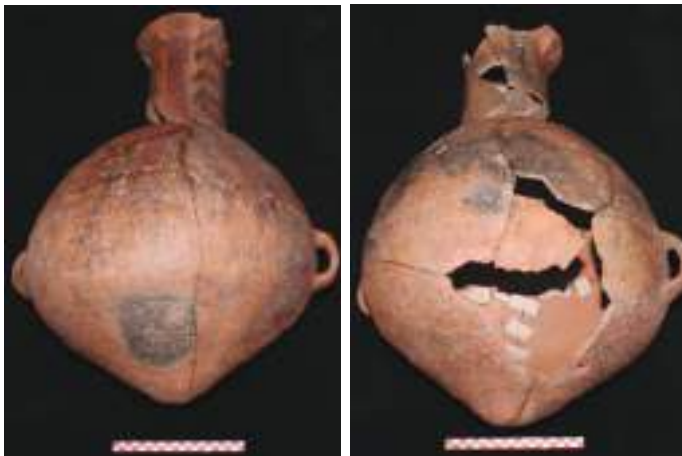
Foto 3. Vista frontal y posterior de la muestra 2, correspondiente a un aríbalo de estilo Lucre que ha sido reintegrado. Actualmente presenta partes faltantes, principalmente en la cara posterior, y se encuentra en estado de conservación regular.

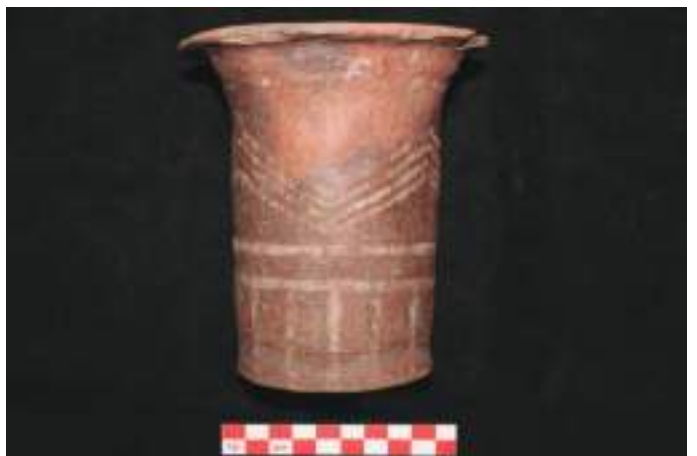
Foto 6. Vista del vaso correspondiente a la muestra 5 de filiación inca. El objeto se encuentra íntegro y en regular estado de conservación.

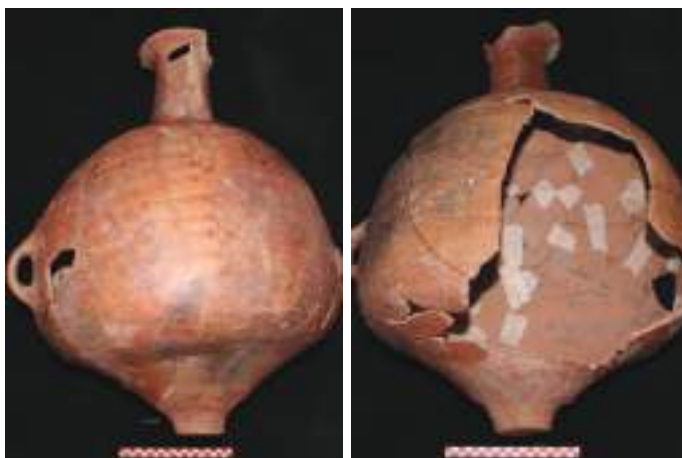
Foto 4. Vista frontal y posterior de la muestra 3, correspondiente a un aríbalo de estilo inca que ha sido reintegrado. Actualmente presenta partes faltantes, principalmente en la cara posterior, y se encuentra en estado de conservación regular.

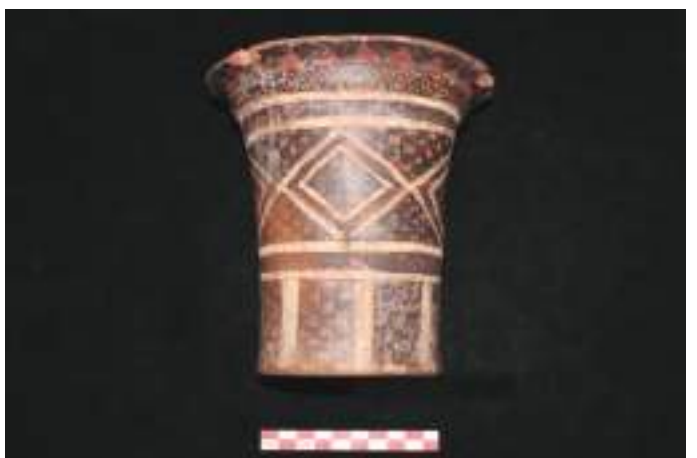
Foto 7. Vista del vaso correspondiente a la muestra 06 de filiación inca. El objeto se encuentra íntegro y en regular estado de conservación.

La muestra corresponde a un vaso de borde directo, ligeramente sobresaliente hacia el exterior. El labio es de tipo ojival. Las paredes son altas y ligeramente cóncavas, con una base plana y circular. El diámetro de la boca es mayor que el de la base. Presenta decoración pintada de color negro sobre un engobe naranja, con motivos geométricos divididos en campos verticales y horizontales (foto 7).

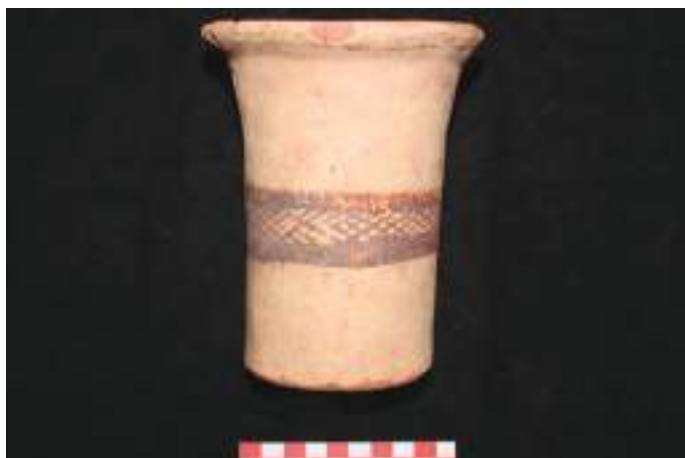
Foto 8. Vista del vaso correspondiente a la muestra 07 de filiación inca. El objeto se encuentra íntegro y en regular estado de conservación.

La muestra corresponde a un vaso de borde expandido y evertido. El labio es redondeado, las paredes son altas y ligeramente cóncavas, y termina en una base plana y circular. El diámetro de la boca es mayor que el de la base. Presenta decoración pintada de color marrón sobre un engobe crema, con motivos geométricos divididos en campos horizontales (foto 8).

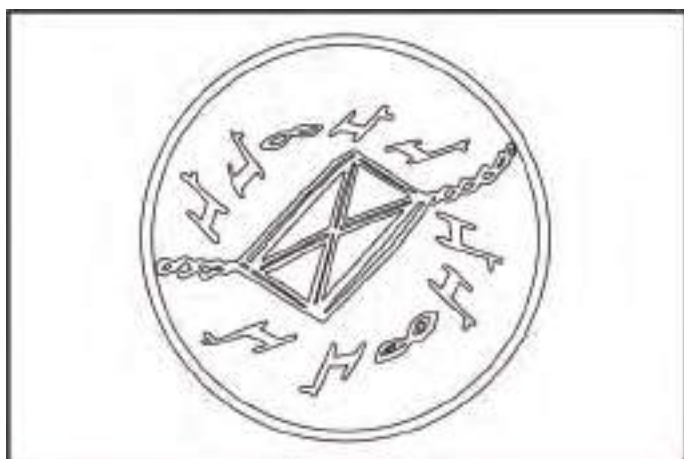
Figura 5. Muestra 4, redibujado del aríbalo de estilo Lucre. Corresponde a un cuenco con diseños de camélidos, ojales, figuras geométricas y líneas entrelazadas.
